Beneficiar: PRIMĂRIA SECTORULUI 6, BUCUREȘTI

**MODERNIZARE SISTEM RUTIER ALEI FĂRĂ DENUMIRE, ÎNTRE
BLOCURI ÎN ZONA 4 - Str. ORȘOVA - Sos. VIRTUȚII –
Bd. UVERTURII - Str. DREPTĂȚII.**

STUDIU DE FEZABILITATE

Proiectant General: S.C. TOTAL ROAD S.R.L.

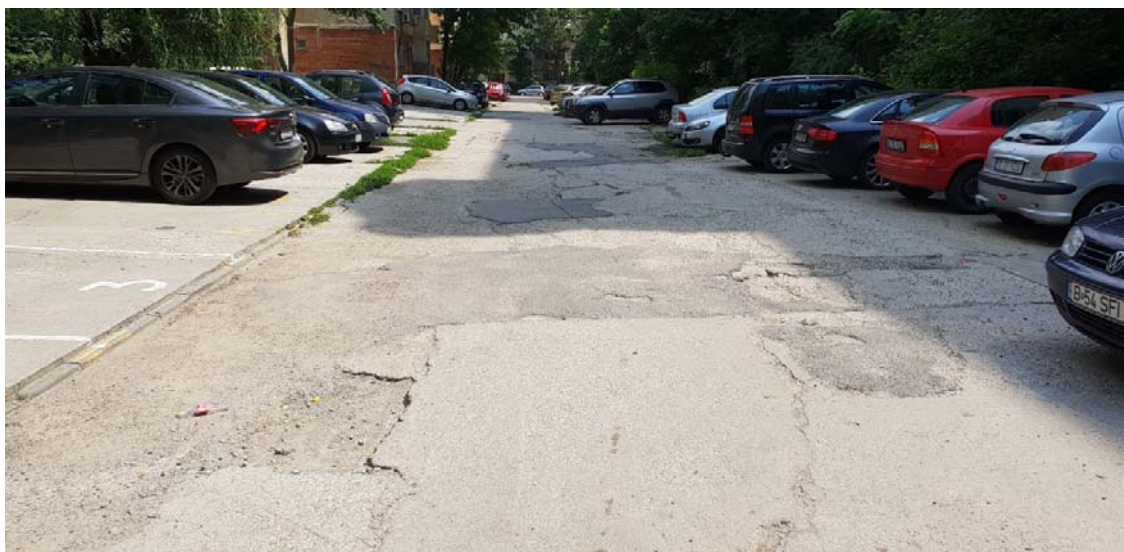
Plombele sunt de diverse mărimi și vârste și se datorează intervențiilor la nivelul utilităților.

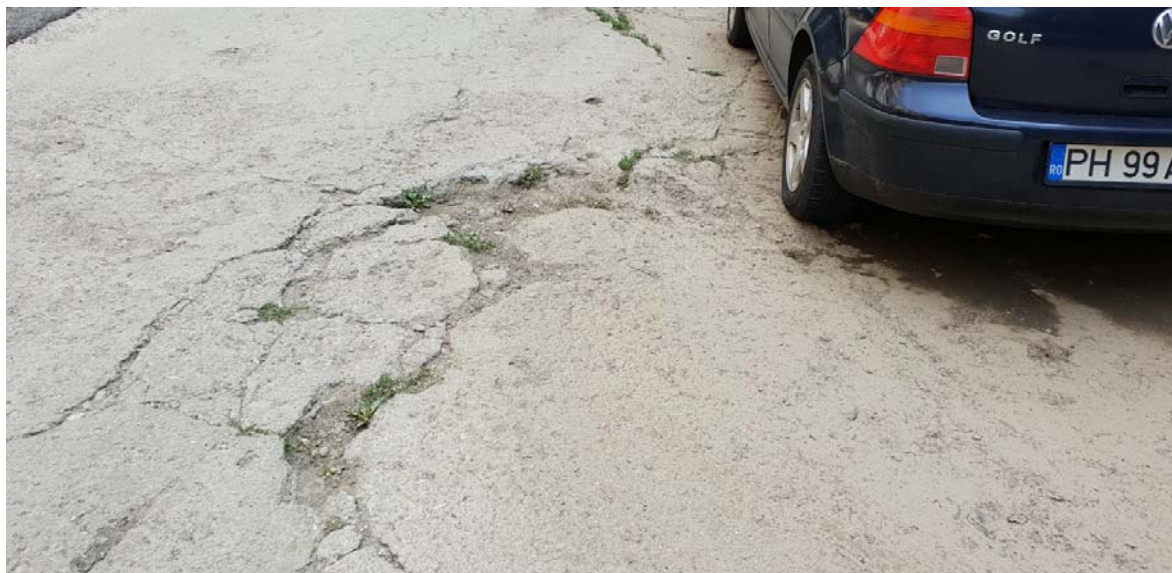
Fisuri și sau crăpături transversale/longitudinale:

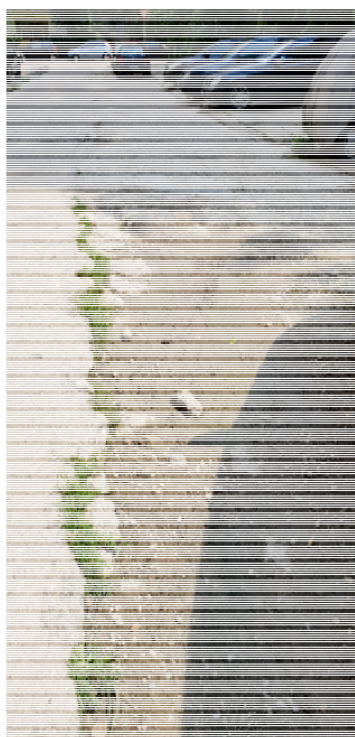
Suprafețe cu gropi și pelada:

Prezența acestor degradări are ca și cauză desprinderea mixturii asfaltice de pe stratul suport.

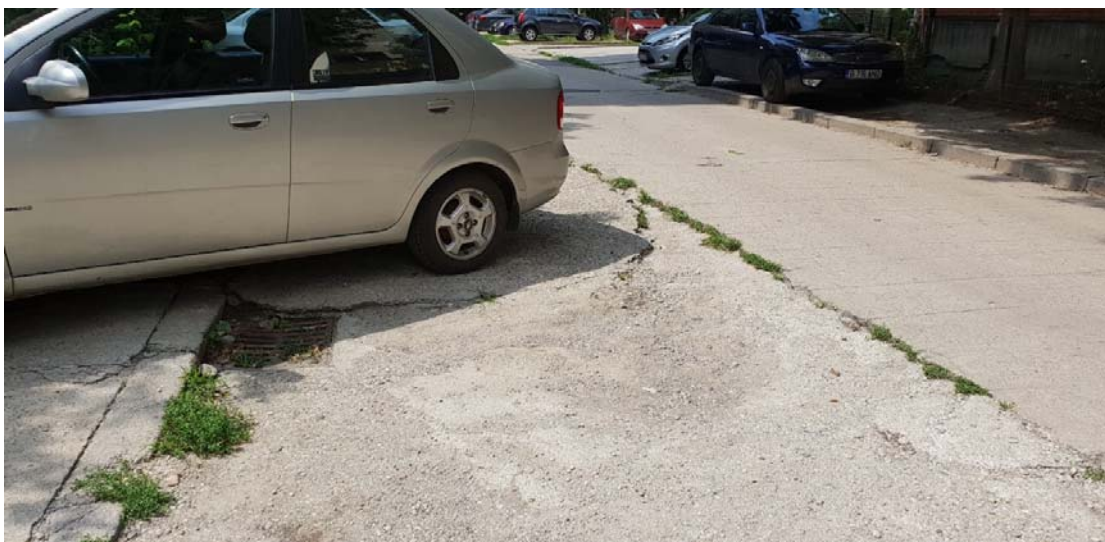
Tasări locale

Acest fenomen apare în zona plombelor în lungul lucrărilor efectuate la nivelul utilităților.

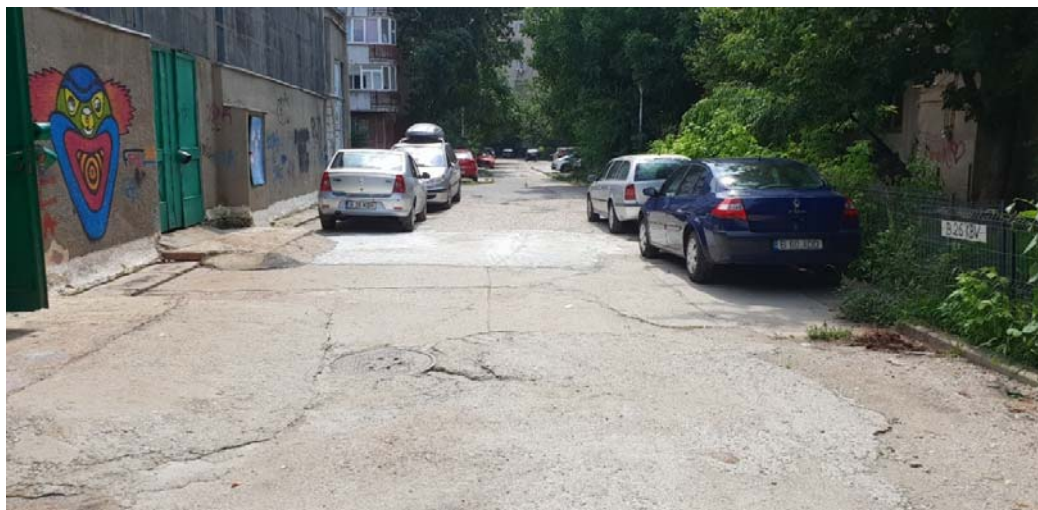
Plombele sunt de diverse mărimi și vârste și se datorează intervențiilor la nivelul utilităților.

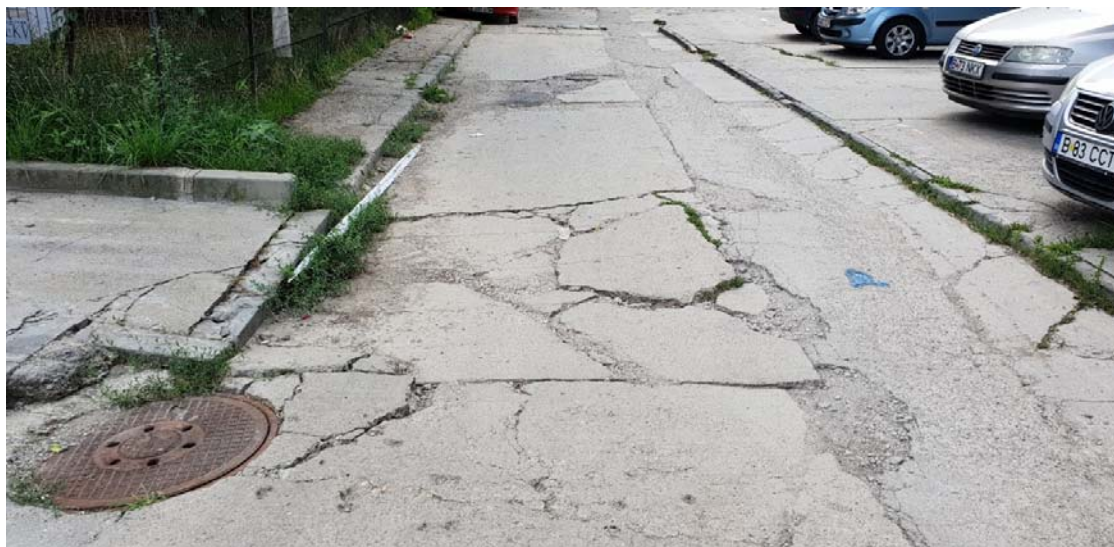
Fisuri și sau crăpături transversale/longitudinale:

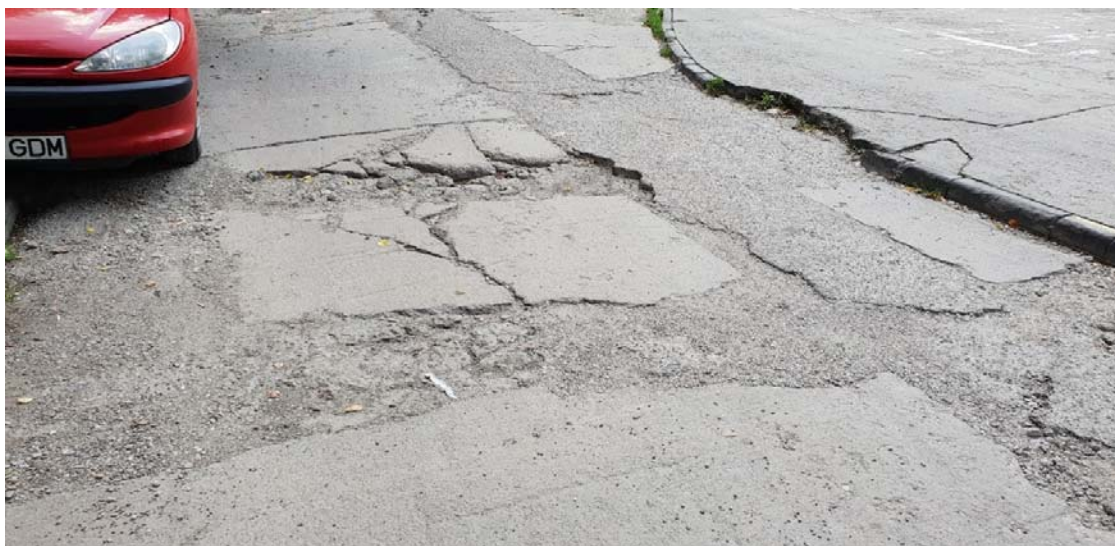
Suprafețe cu gropi și pelada:

Prezența acestor degradări are ca și cauză desprinderea mixturii asfaltice de pe stratul suport.

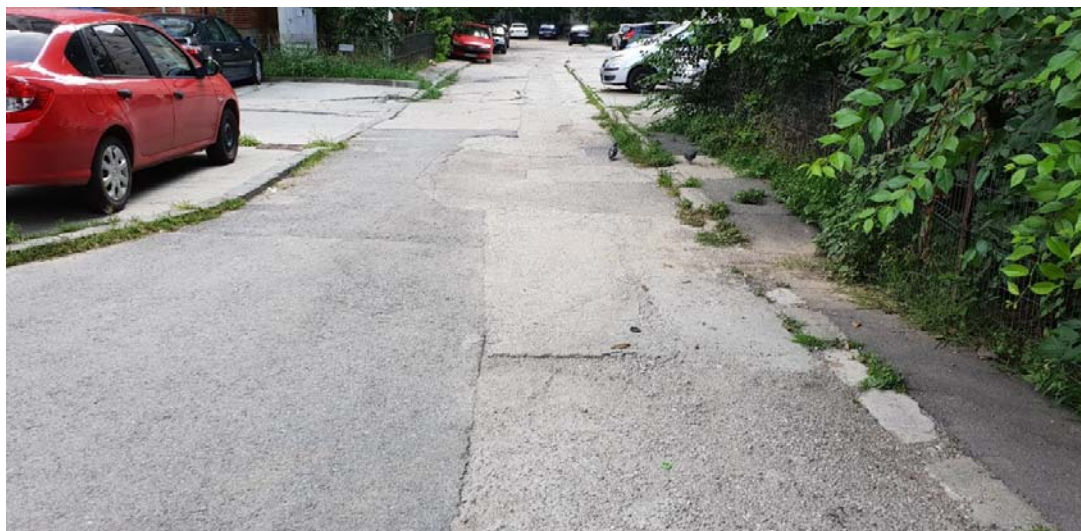
Acest fenomen apare în zona plombelor în lungul lucrărilor efectuate la nivelul utilităților.

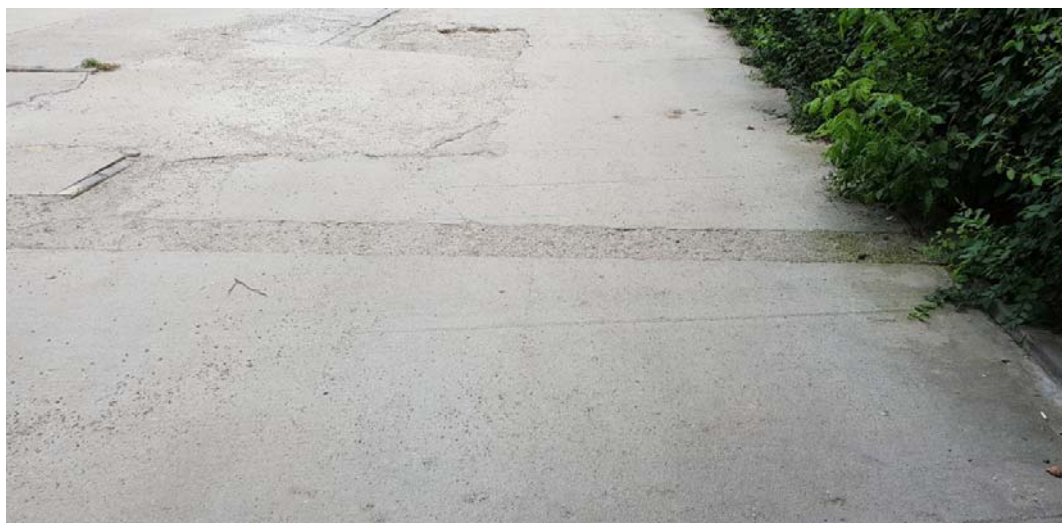
Plombele sunt de diverse mărimi și vârste și se datorează intervențiilor la nivelul utilităților.

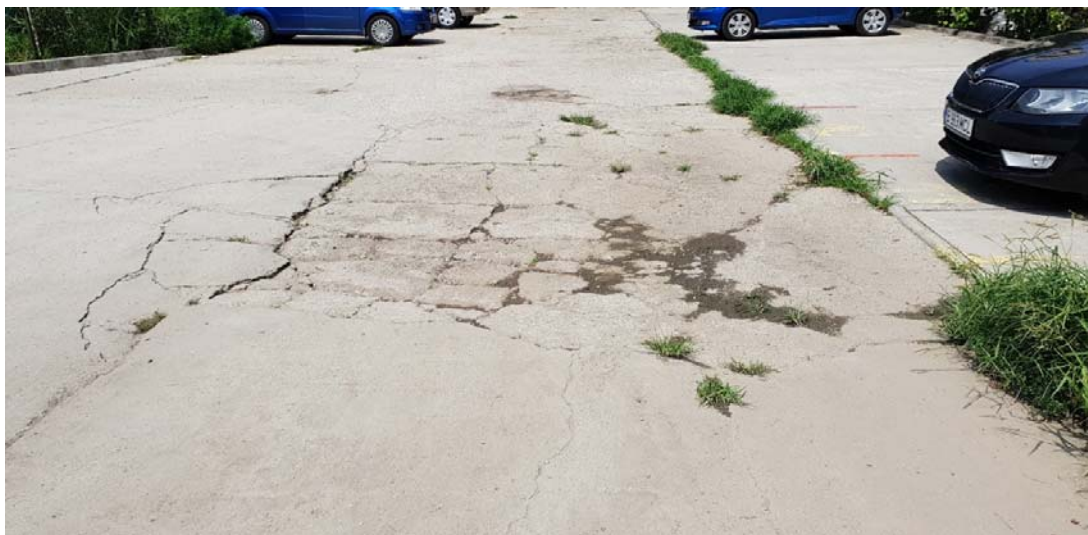
Fisuri și sau crăpături transversale/longitudinale:

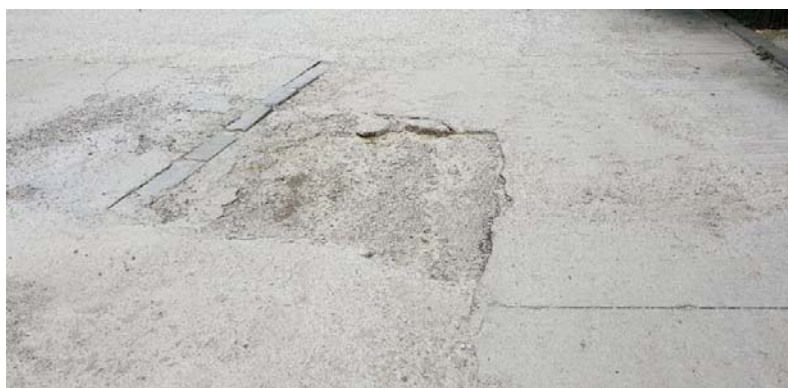
Suprafete cu gropi și pelada:

Prezența acestor degradări are ca și cauză desprinderea mixturii asfaltice de pe stratul suport.

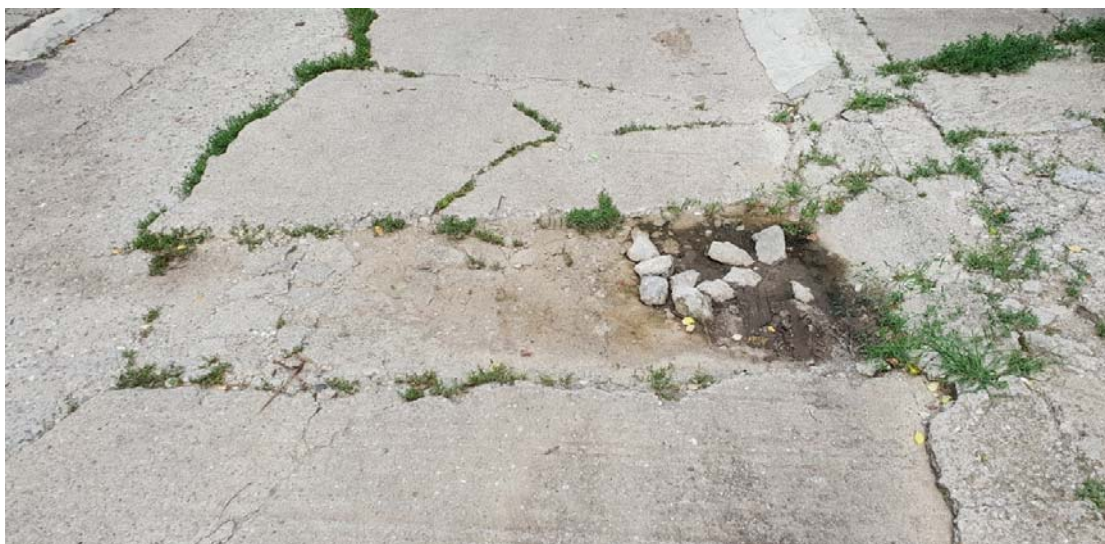
Fisuri și sau crăpături transversale/longitudinale:

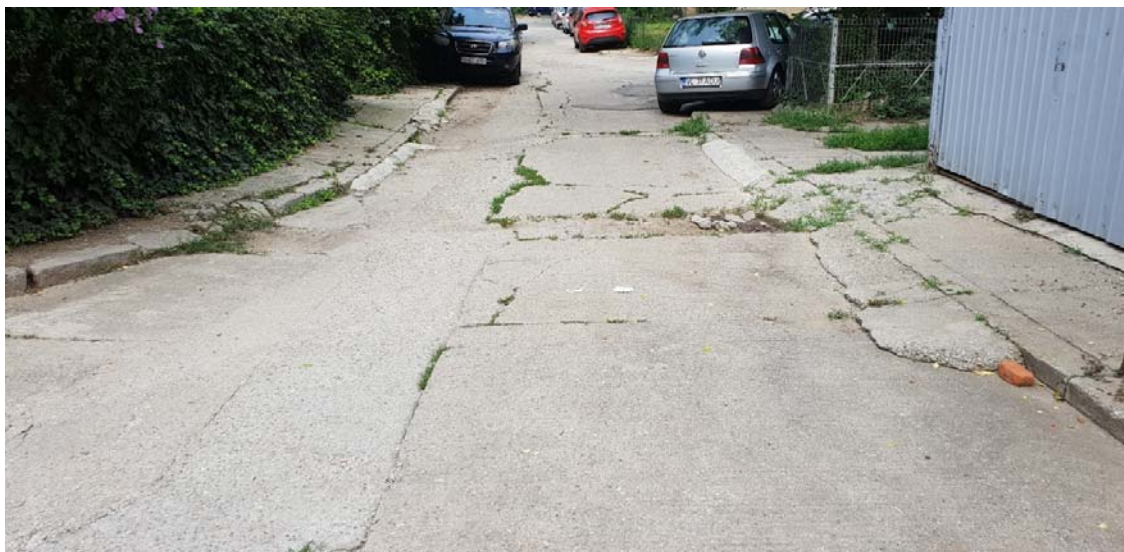
Acest fenomen apare în zona plombelor în lungul lucrărilor efectuate la nivelul utilităților.

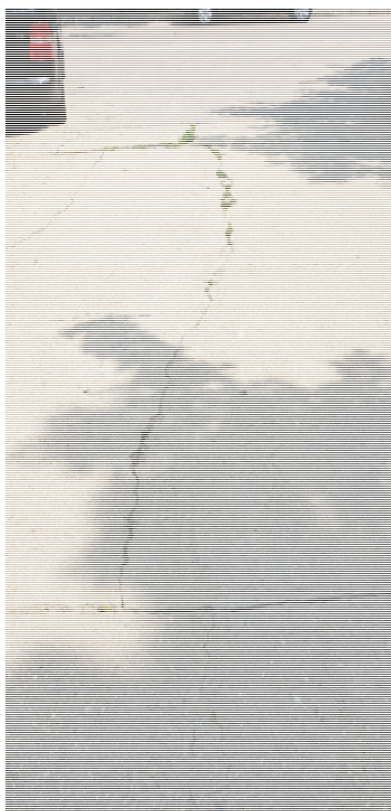
Fisuri și sau crăpături transversale/longitudinale:

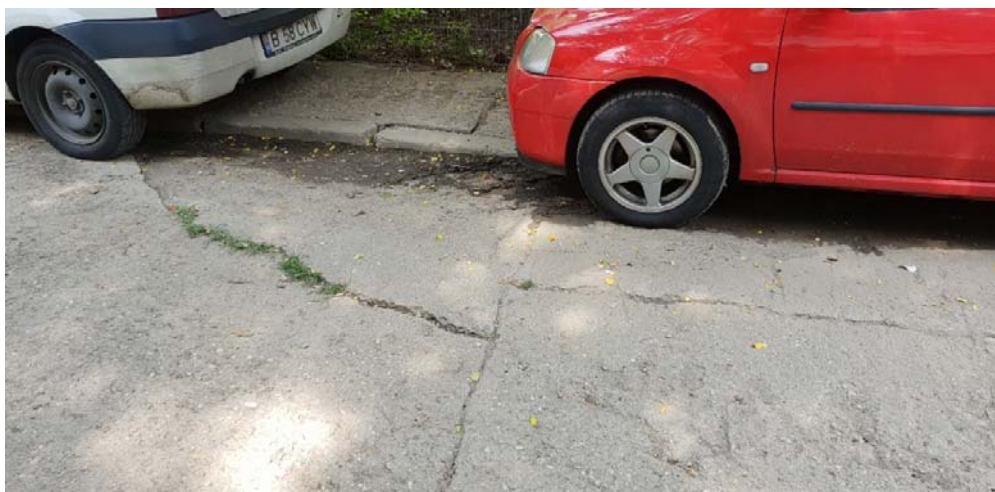
Acest fenomen apare în zona plombelor în lungul lucrărilor efectuate la nivelul utilităților.

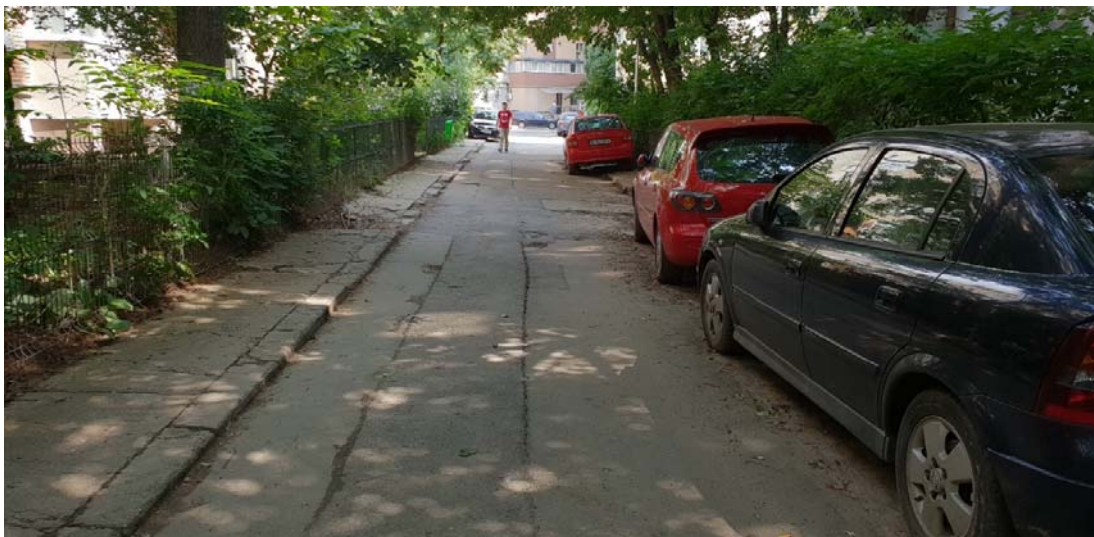
Plombele sunt de diverse mărimi și vârste și se datorează intervențiilor la nivelul utilităților.

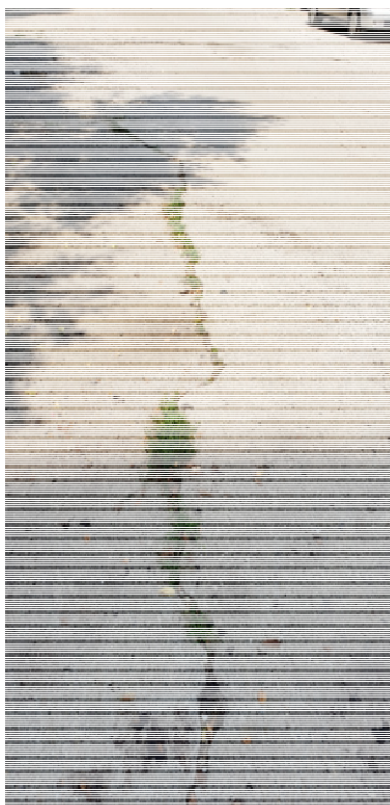
Fisuri și sau crăpături transversale/longitudinale:

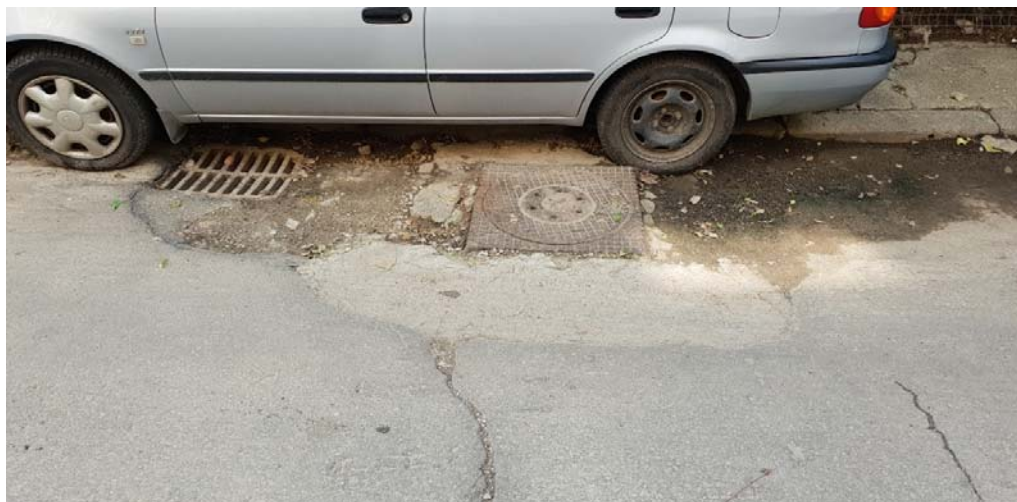
Acest fenomen apare în zona plombelor în lungul lucrărilor efectuate la nivelul utilităților.

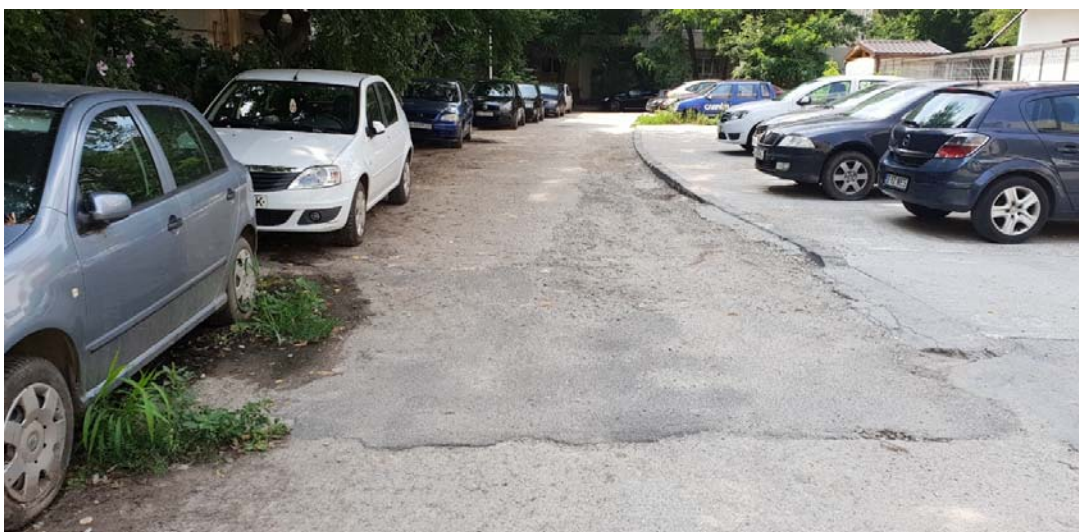
Plombele sunt de diverse mărimi și vârste și se datorează intervențiilor la nivelul utilităților.

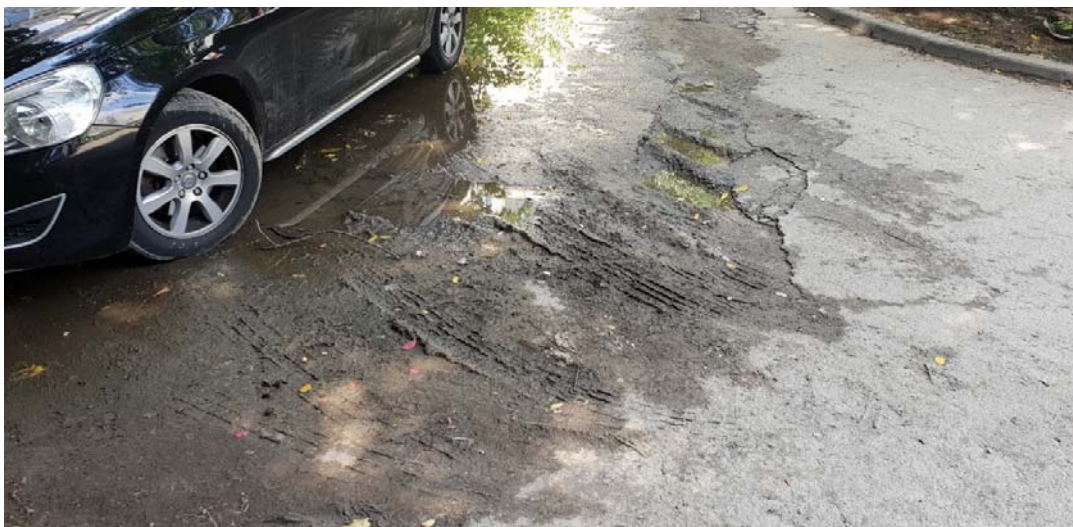
Fisuri și sau crăpături transversale/longitudinale:

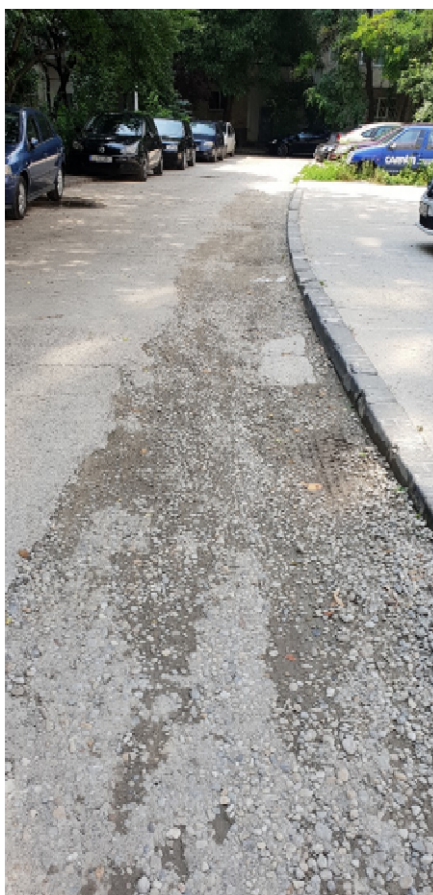
Suprafete cu gropi și pelada:

Prezența acestor degradări are ca și cauză desprinderea mixturii asfaltice de pe stratul suport.

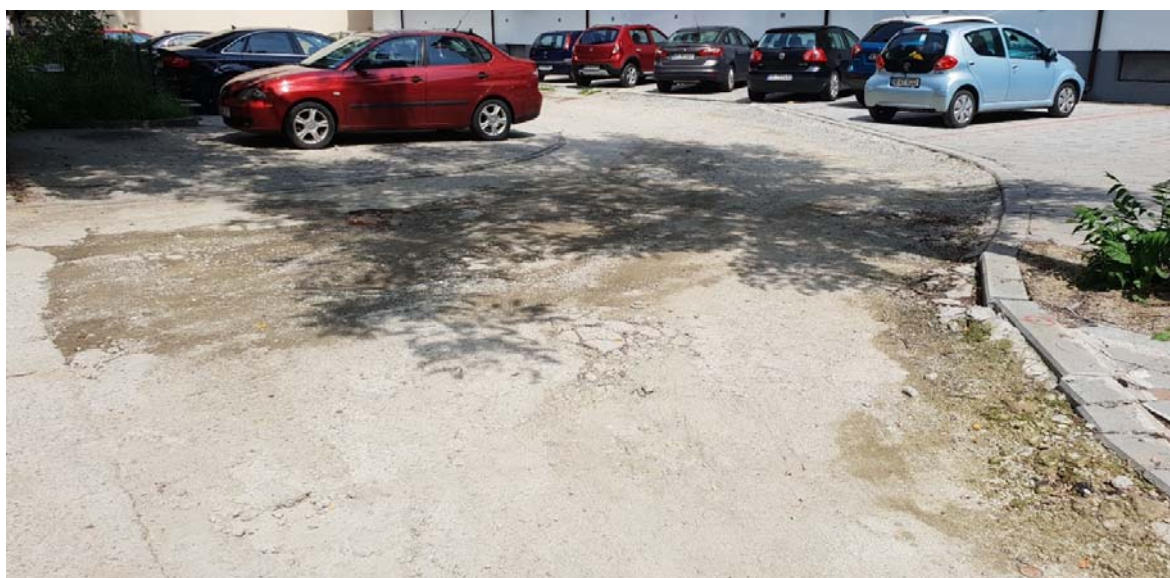
Fisuri și sau crăpături transversale/longitudinale:

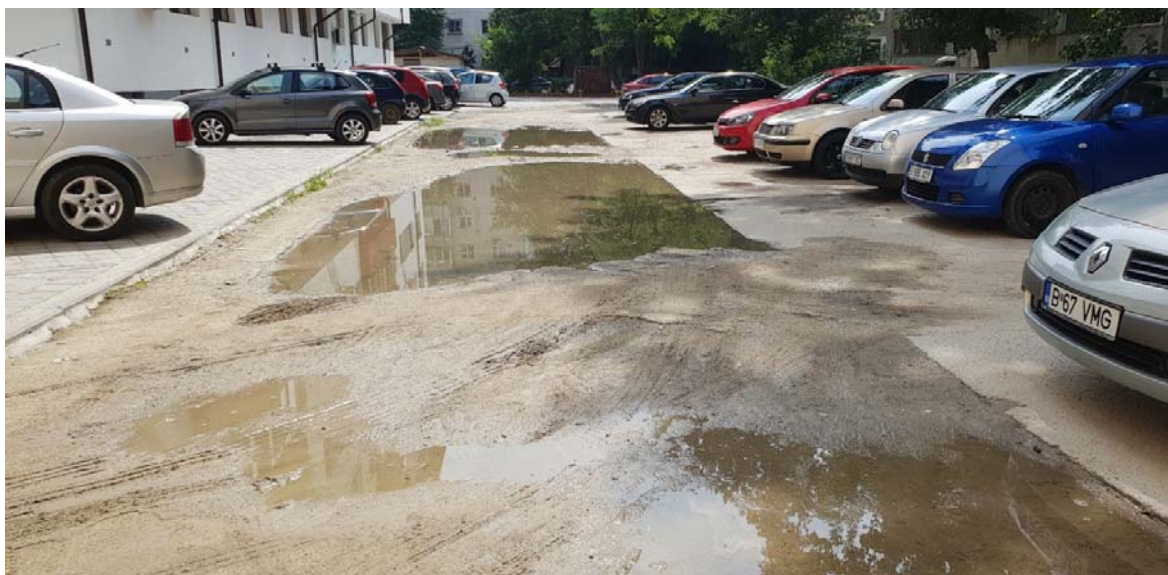
Suprafețe cu gropi și pelada:

Prezența acestor degradări are ca și cauză desprinderea mixturii asfaltice de pe stratul suport.

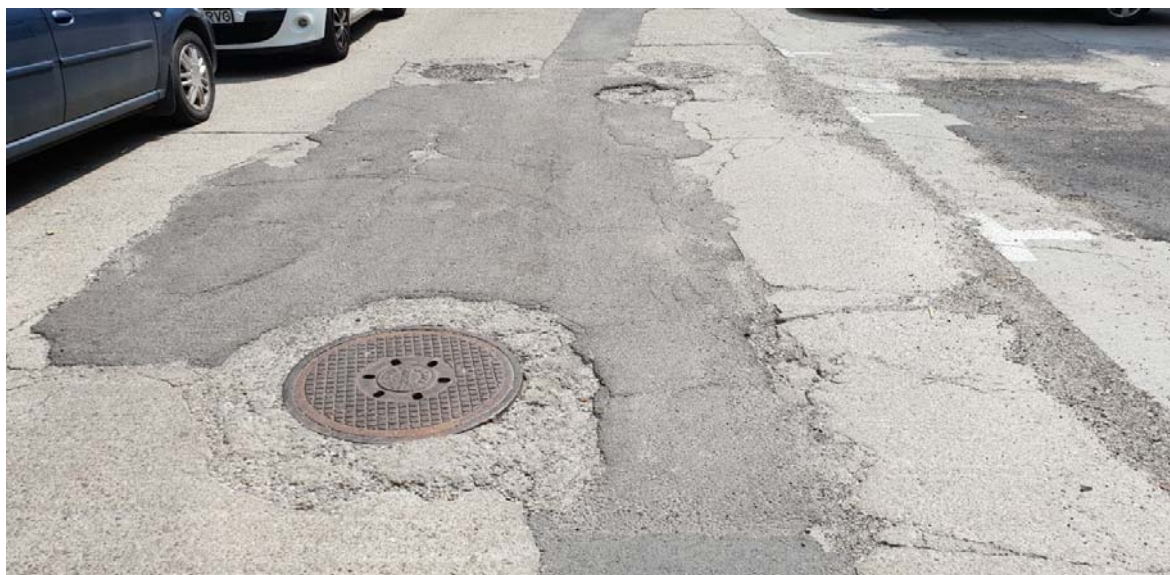
Plombele sunt de diverse mărimi și vârste și se datorează intervențiilor la nivelul utilităților.

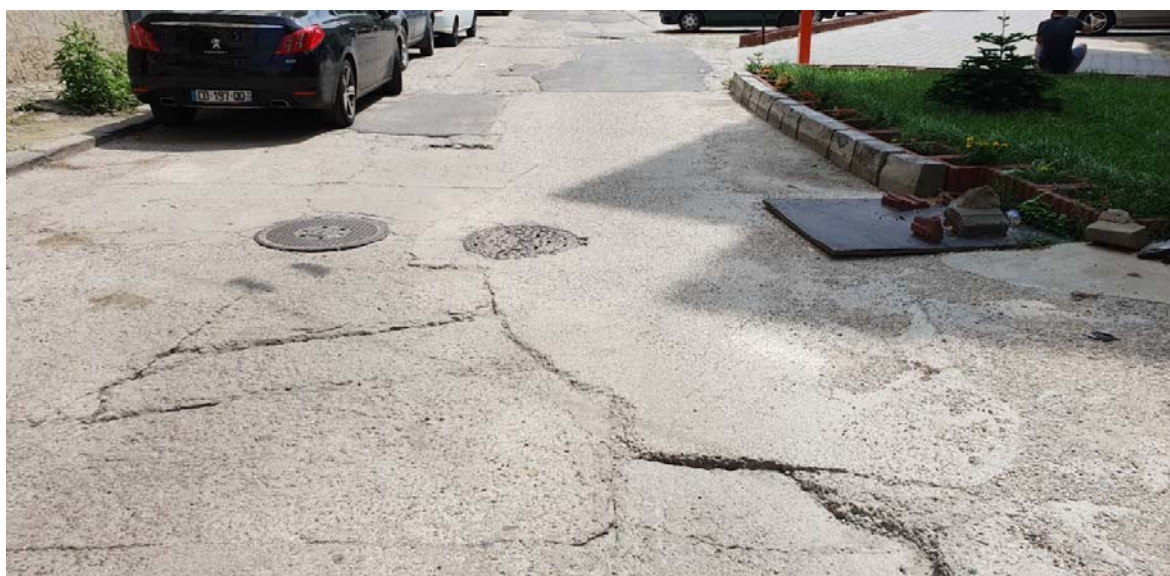
Fisuri și sau crăpături transversale/longitudinale:

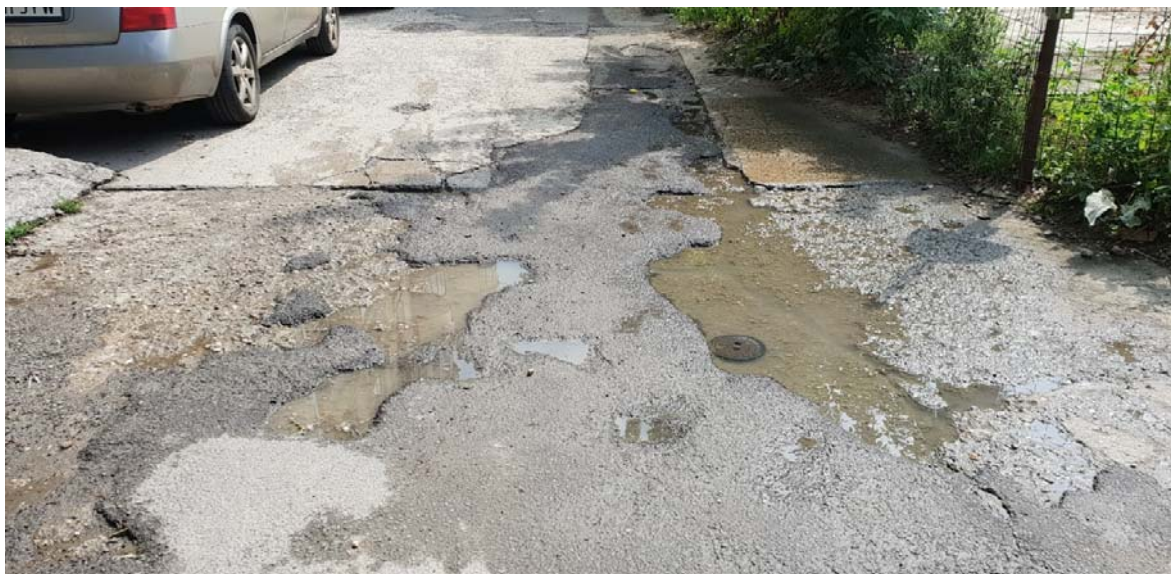
Suprafețe cu gropi și pelada:

Prezența acestor degradări are ca și cauză desprinderea mixturii asfaltice de pe stratul suport.

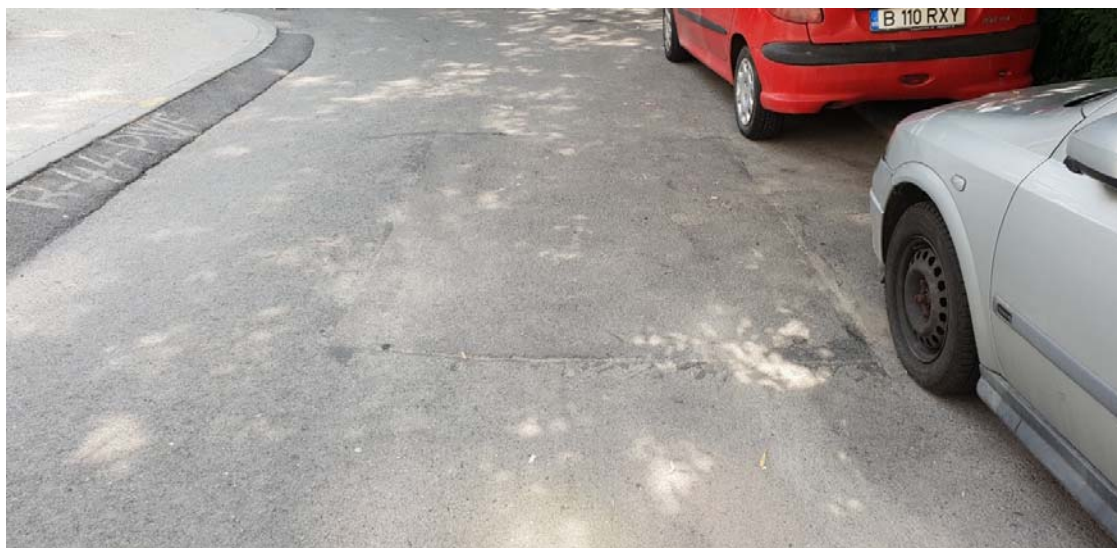
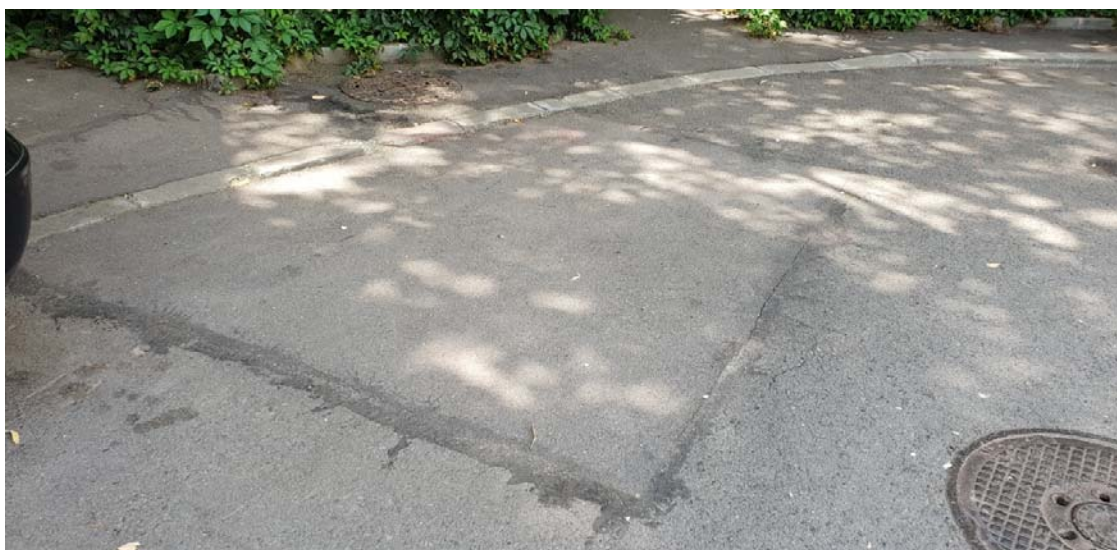
Plombele sunt de diverse mărimi și vârste și se datorează intervențiilor la nivelul utilităților.

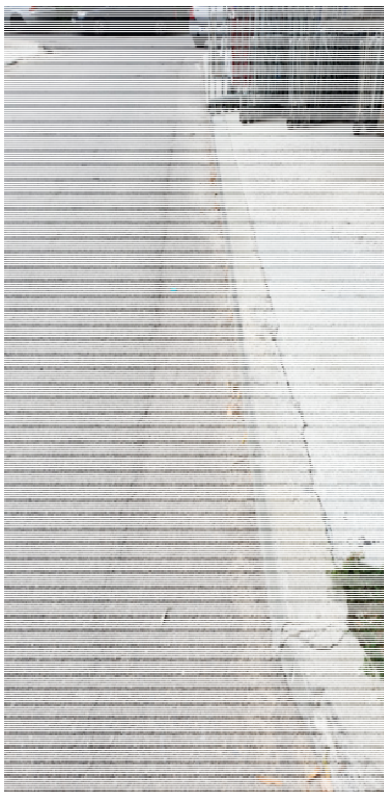
Plombele sunt de diverse mărimi și vârste și se datorează intervențiilor la nivelul utilităților.

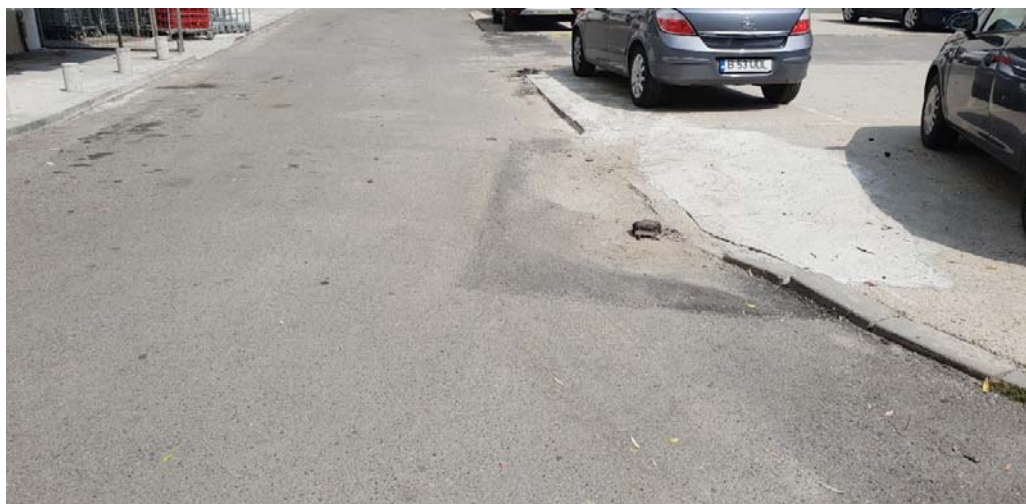
Acest fenomen apare în zona plombelor în lungul lucrărilor efectuate la nivelul utilităților.

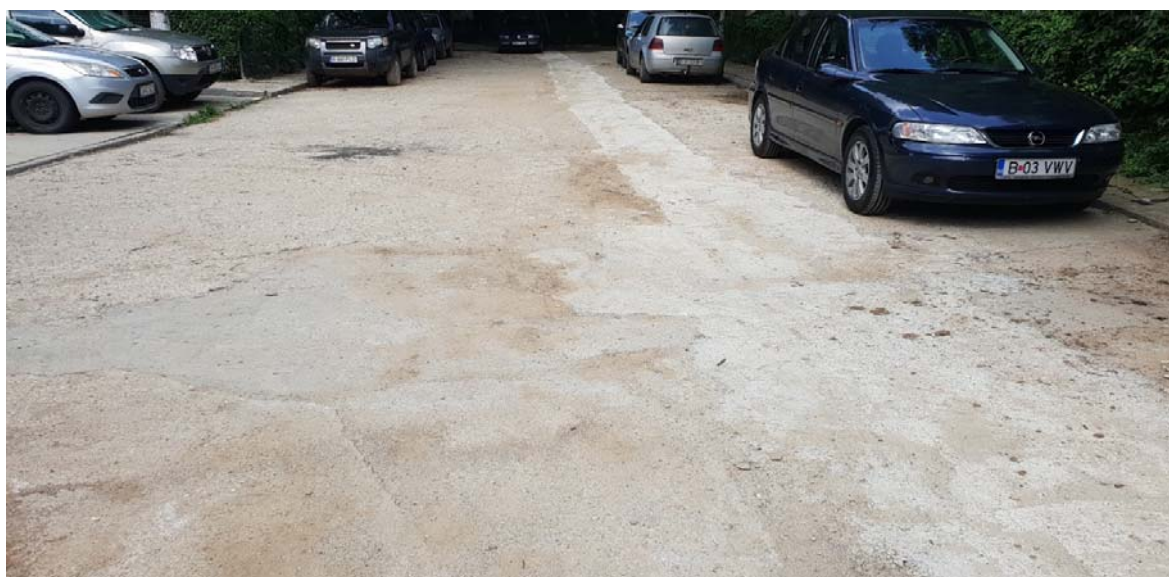
Fisuri și sau crăpături transversale/longitudinale:

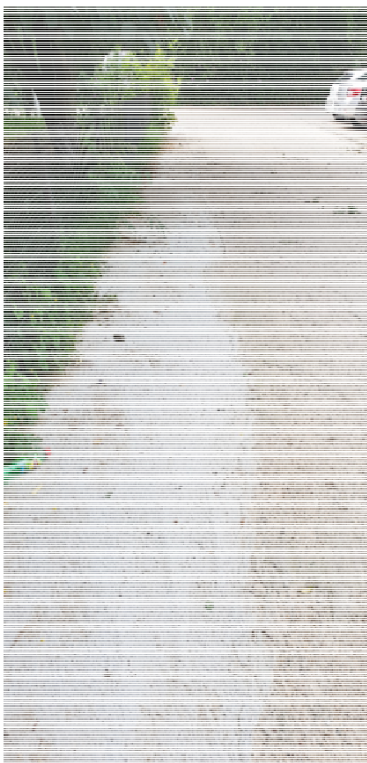
Plombele sunt de diverse mărimi și vârste și se datorează intervențiilor la nivelul utilităților.

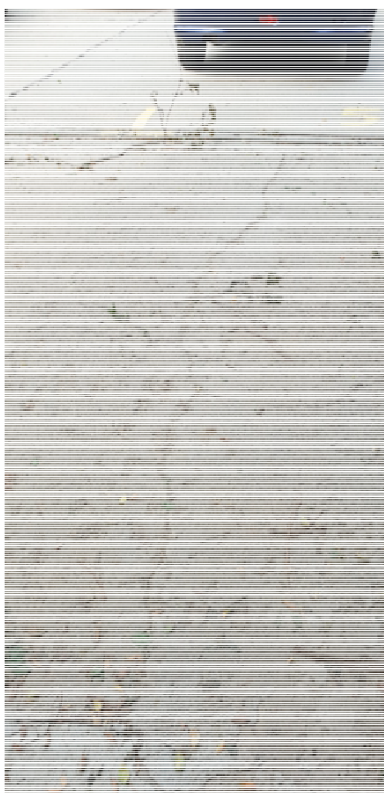
Fisuri și sau crăpături transversale/longitudinale:

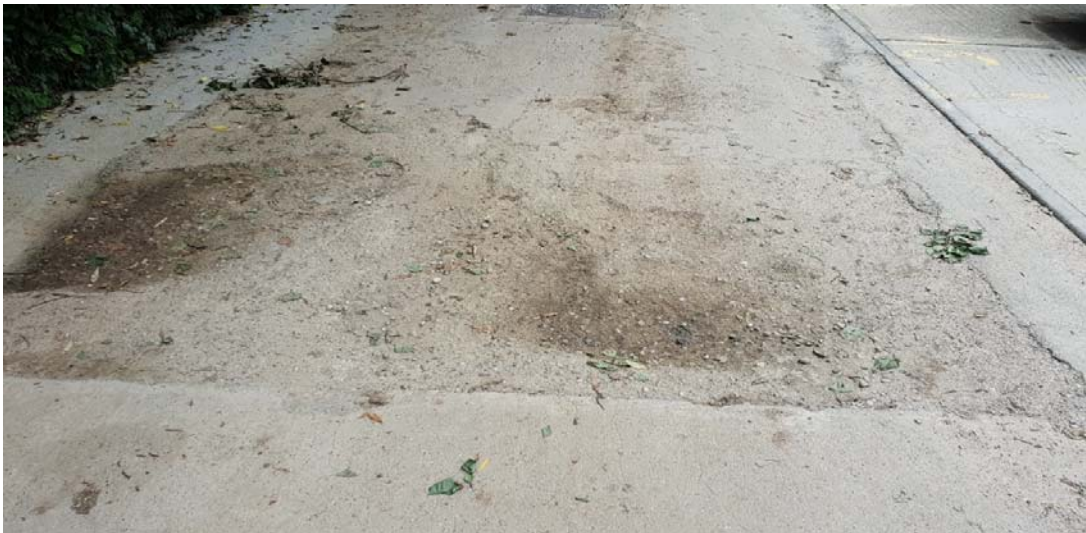
Suprafete cu gropi și pelada:

Prezența acestor degradări are ca și cauză desprinderea mixturii asfaltice de pe stratul suport.

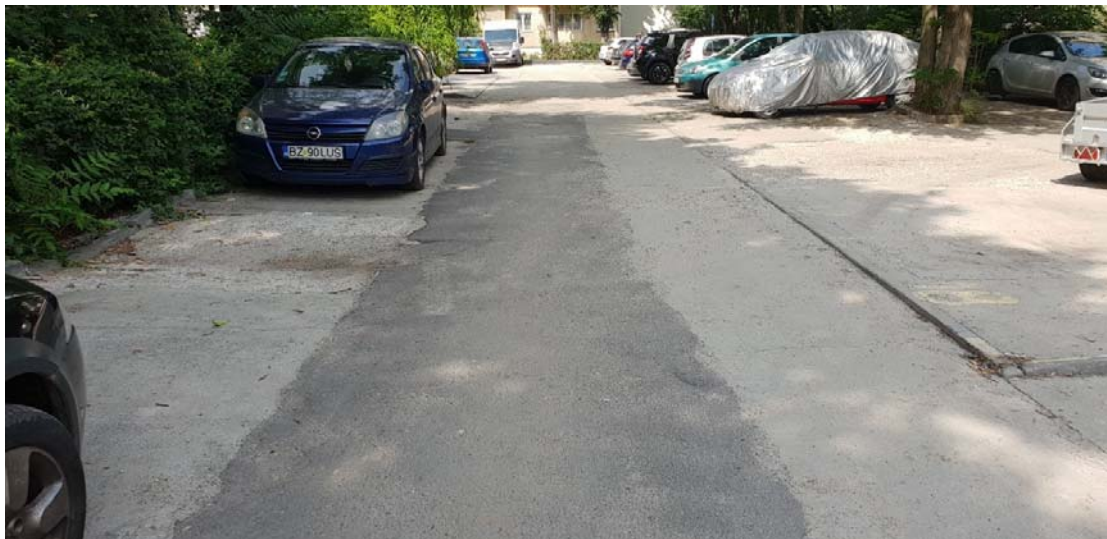
Plombele sunt de diverse mărimi și vârste și se datorează intervențiilor la nivelul utilităților.

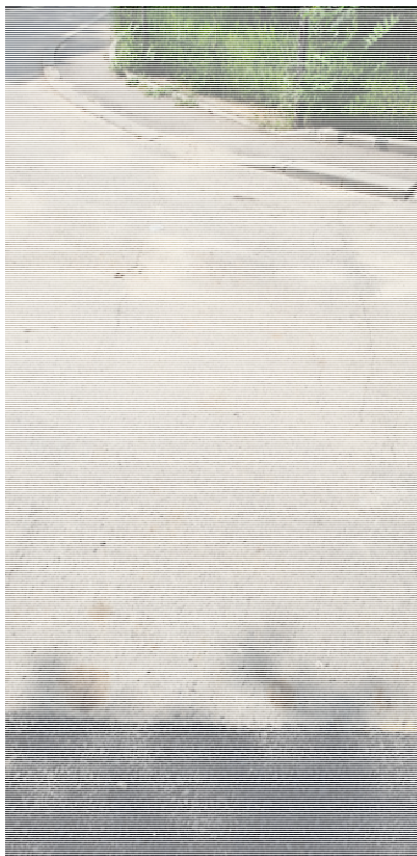
Fisuri și sau crăpături transversale/longitudinale:

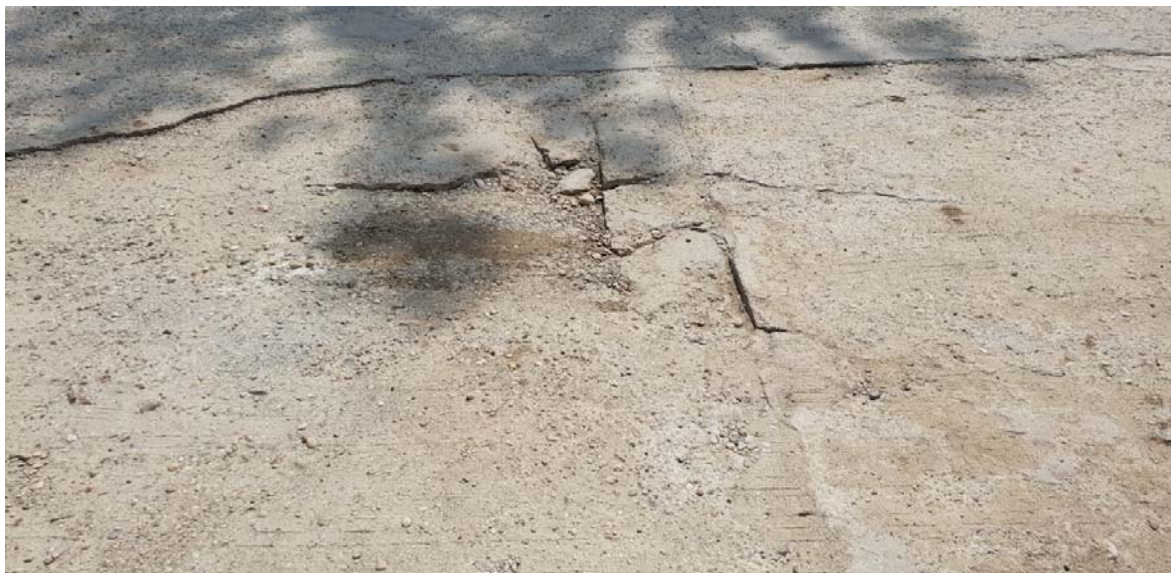
Suprafețe cu gropi și pelada:

Prezența acestor degradări are ca și cauză desprinderea mixturii asfaltice de pe stratul suport.

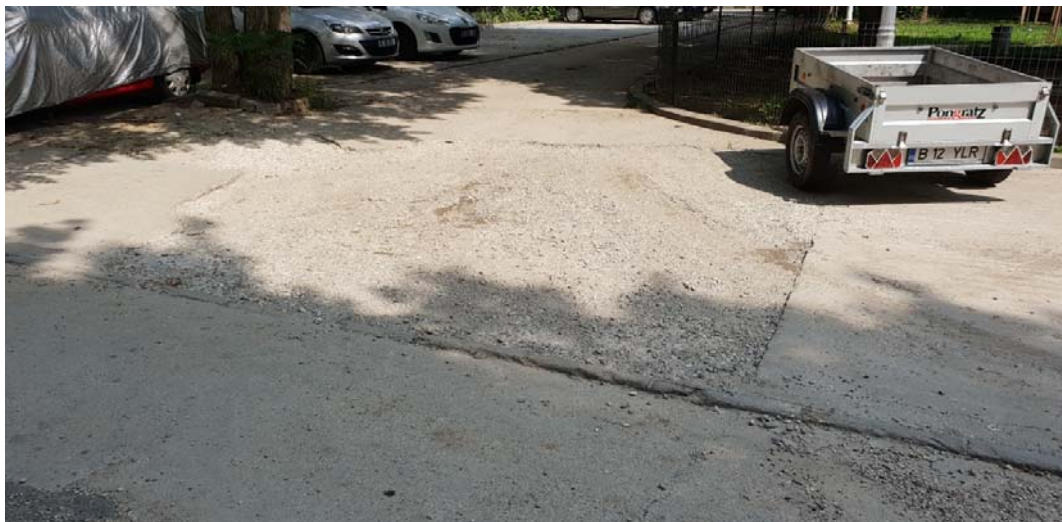
Prezența acestor degradări are ca și cauză desprinderea mixturii asfaltice de pe stratul suport.

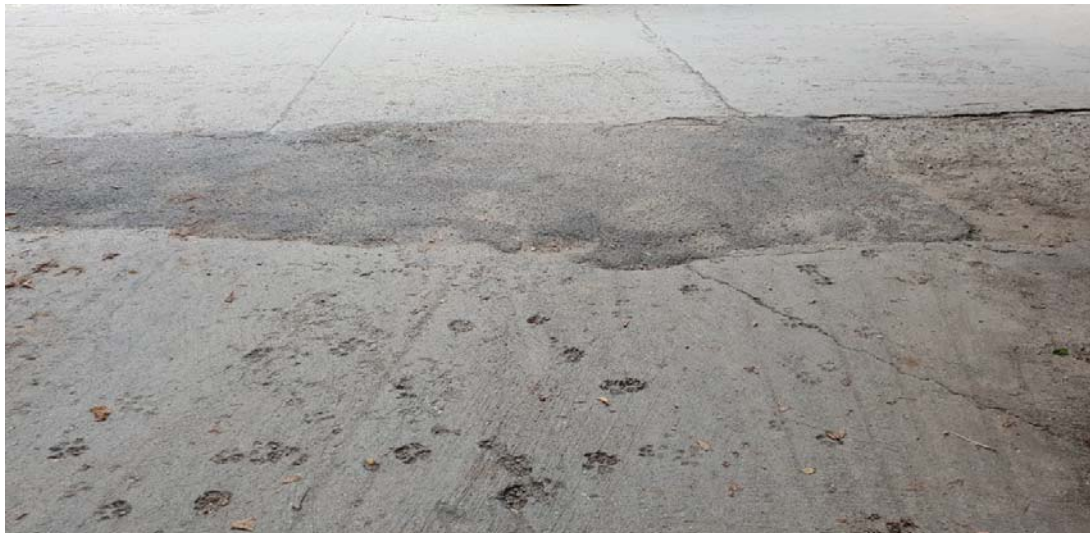
Plombe sunt de diverse mărimi și vârste și se datorează intervențiilor la nivelul utilităților.

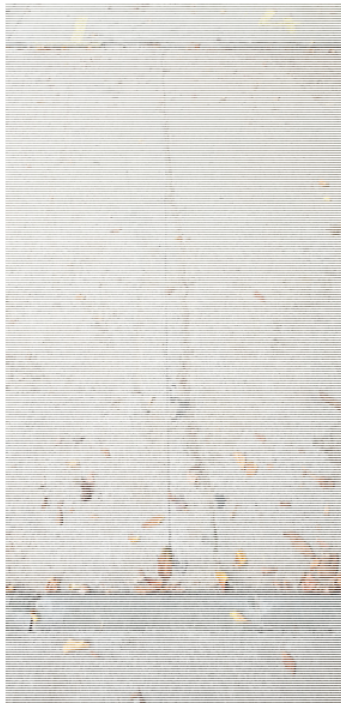
Fisuri și sau crăpături transversale/longitudinale:

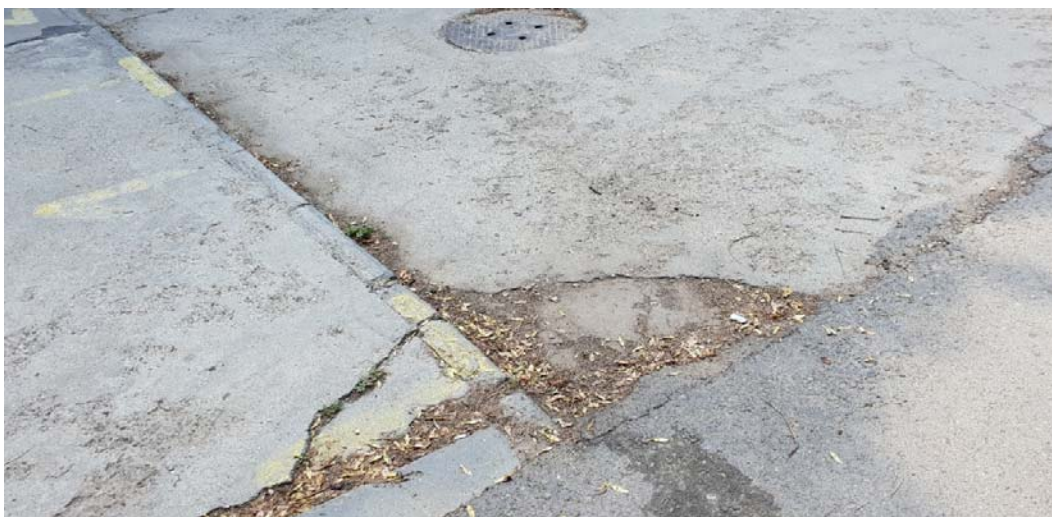
Suprafete cu gropi și pelada:

Prezența acestor degradări are ca și cauză desprinderea mixturii asfaltice de pe stratul suport.
