Beneficiar: PRIMĂRIA SECTORULUI 6, BUCUREȘTI

**MODERNIZARE SISTEM RUTIER ALEI FĂRĂ DENUMIRE, ÎNTRE
BLOCURI ÎN ZONA 4 - Str. ORȘOVA - Sos. VIRTUȚII –
Bd. UVERTURII - Str. DREPTĂȚII.**

STUDIU DE FEZABILITATE

Proiectant General: S.C. TOTAL ROAD S.R.L.

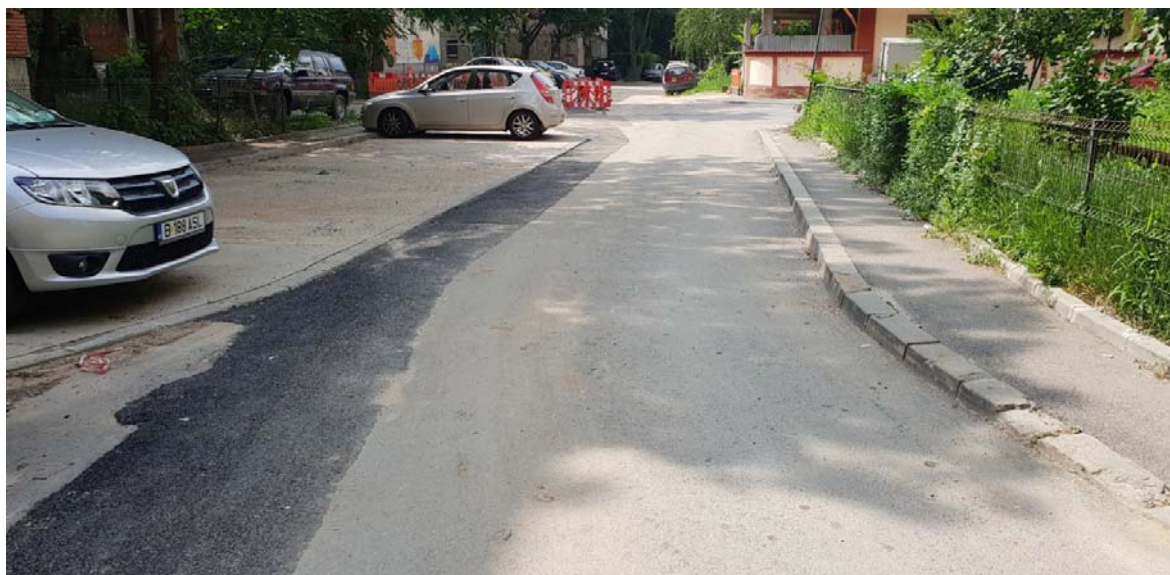
Plombele sunt de diverse mărimi și vârste și se datorează intervențiilor la nivelul utilităților.

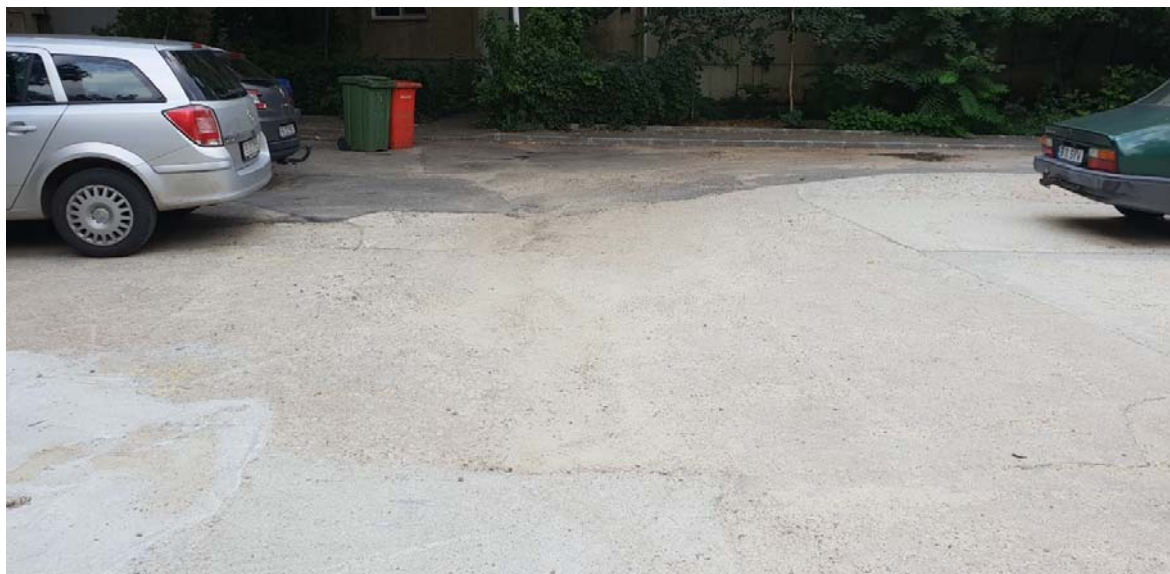
Suprafețe cu gropi și pelada:

Prezența acestor degradări are ca și cauză desprinderea mixturii asfaltice de pe stratul suport.
