# RAPORT DE EXPERTIZĂ TEHNICĂ - STRUCTURĂ

NR. 180 / 03.05.2018

**Obiect:** COLEGIUL ECONOMIC COSTIN C. KIRIȚESCU

**Adresa:** Str. Pestera Dambovicioara nr 12, sector 6, Bucuresti

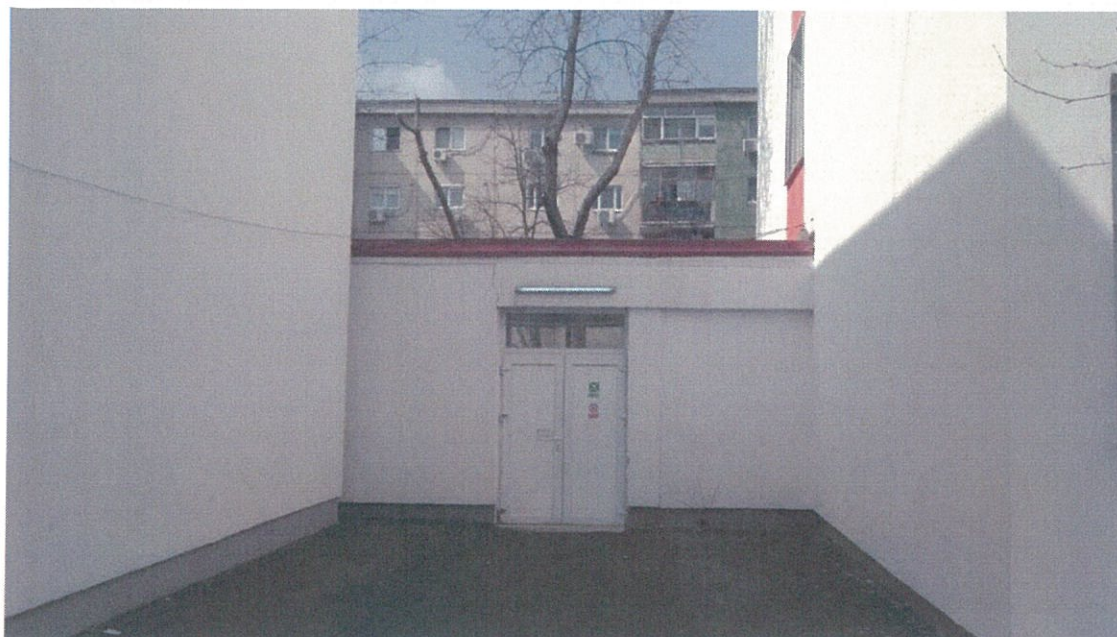
CULOAR TRECERE

Din cauza realizării necorespunzătoare a rostului dintre culoarul Parter ce leaga corpul B de Sala de sport, au fost observate fisuri mai pregnante în acele zone.

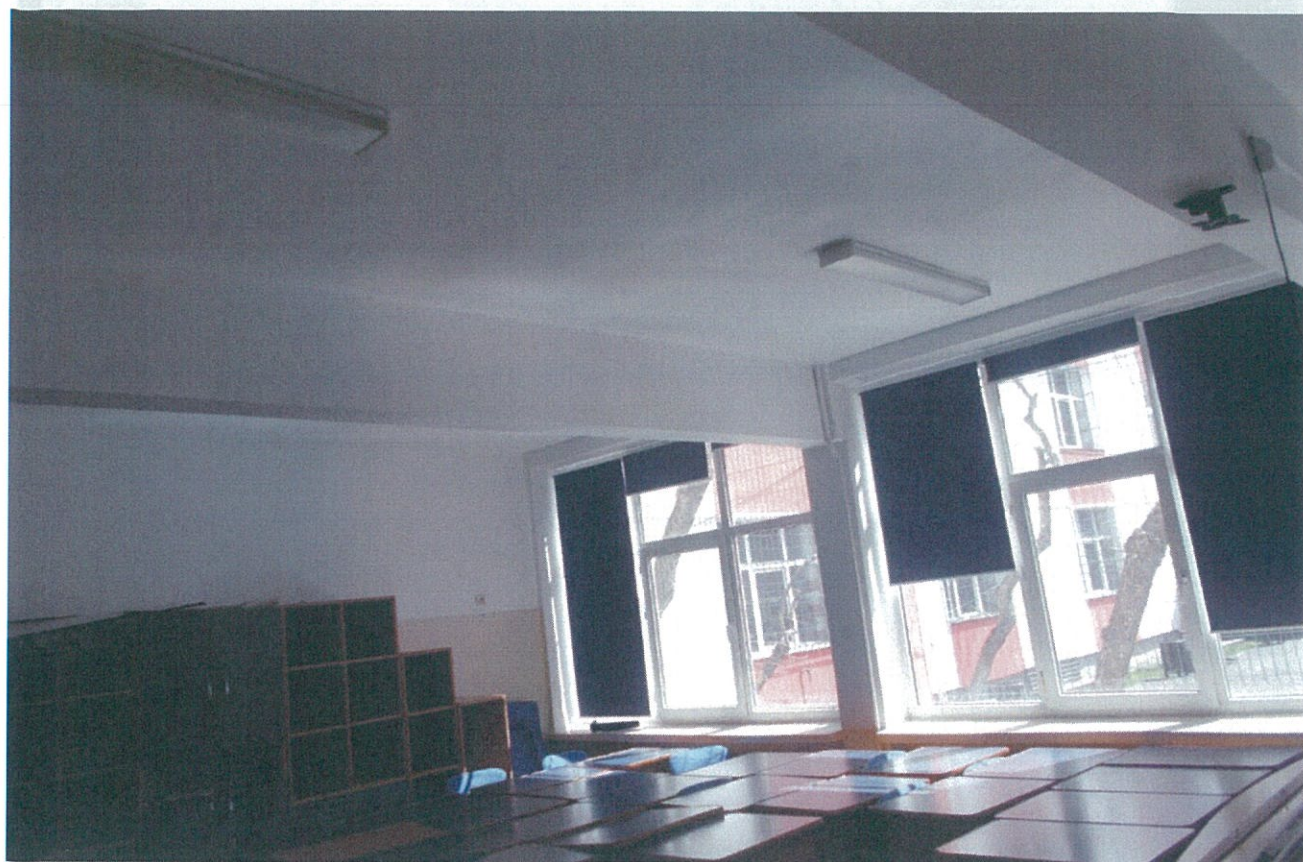
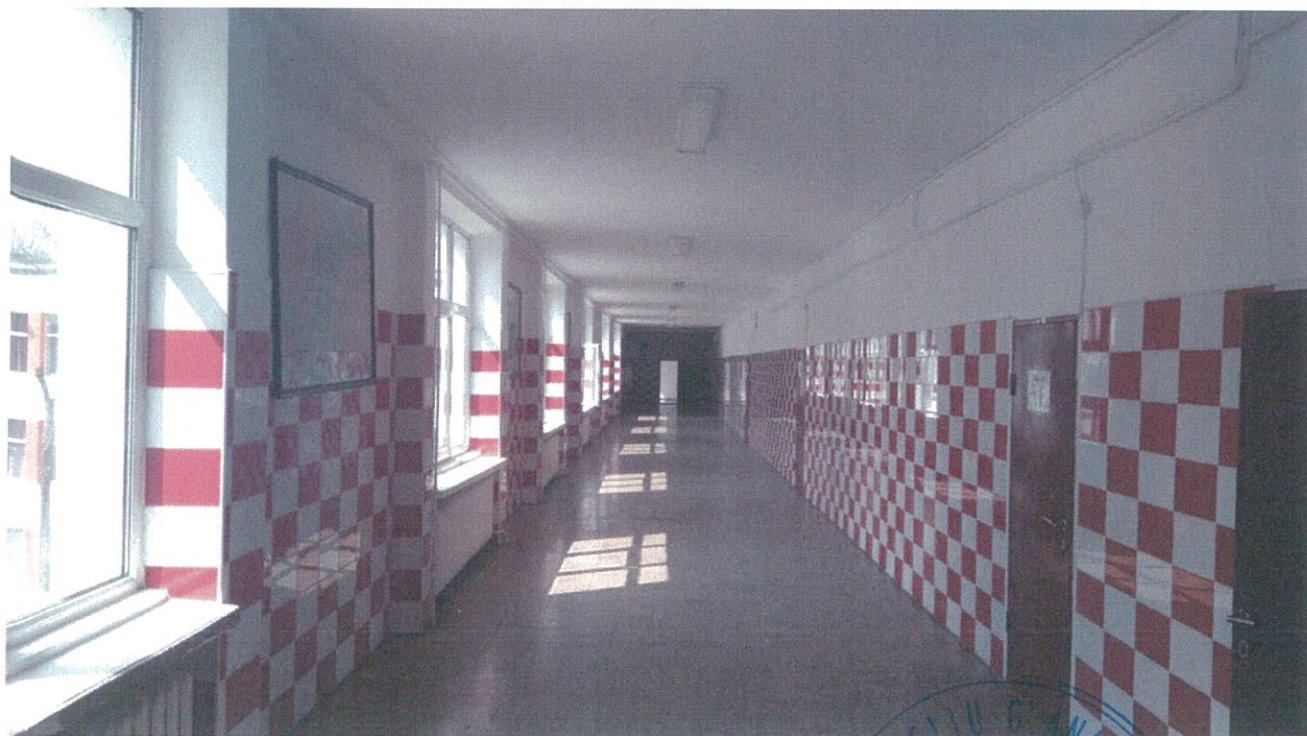
*Interior scoala*

Construcția prezintă o structură de rezistență corespunzătoare din punct de vedere al alcatuirii și concepției (pereti de b.a. pe ambele direcții, cadre și grinzi de b.a., planșee din b.a.) care se prezintă într-o stare fizică bună, fără degradări ale elementelor structurale și a peretilor nestructurali. Din punct de vedere al confortului, finisajele, tamplaria și instalațiile nu prezintă o stare de uzură, datorită lucrărilor de reparații realizate periodic.

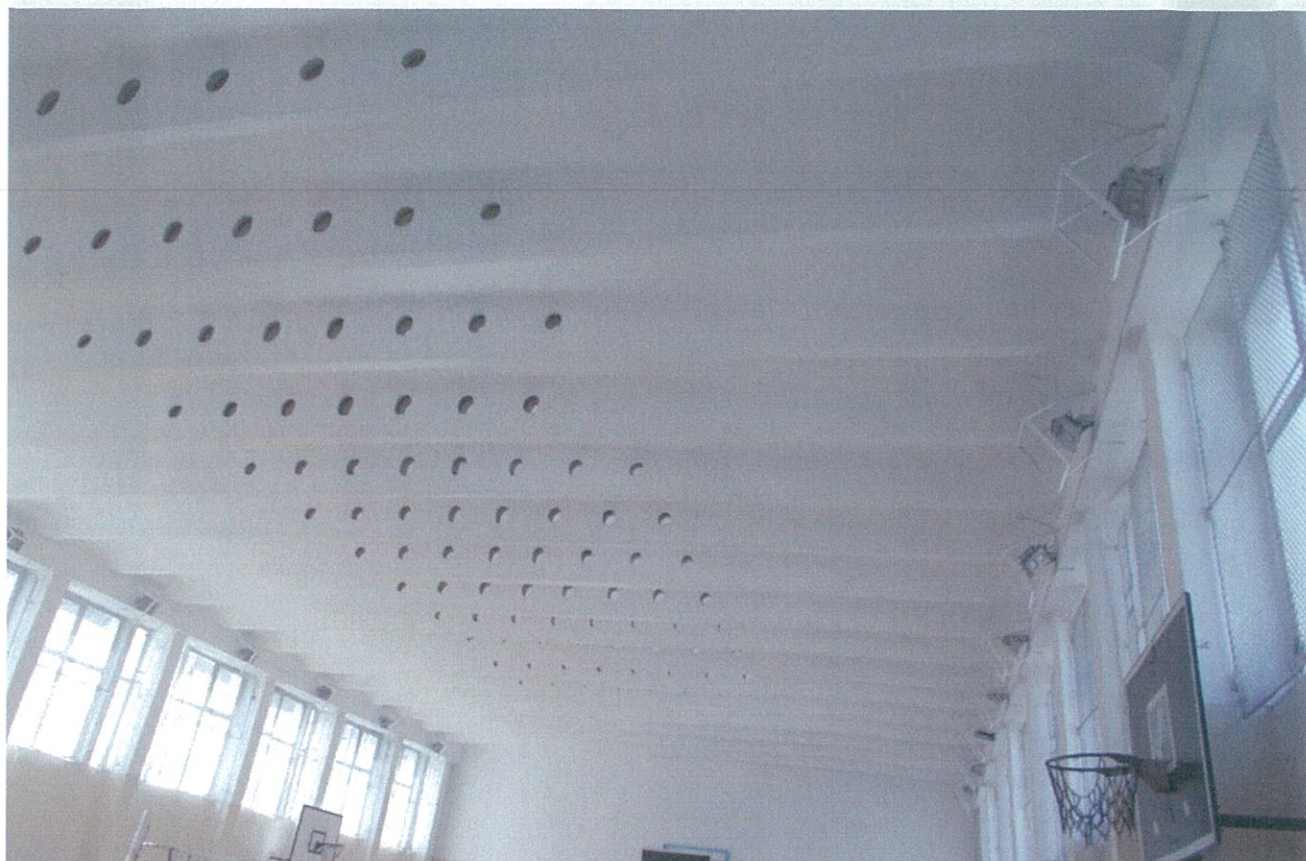
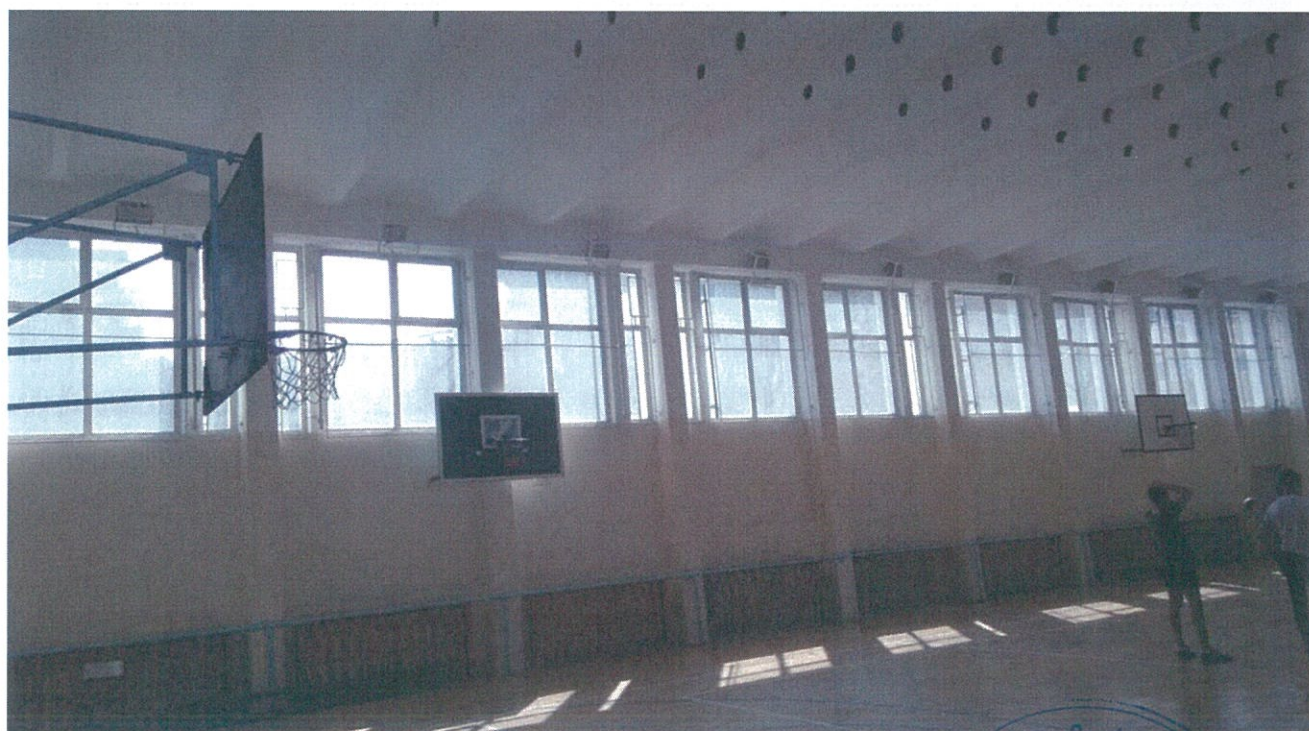
*Interior Sala de sport*

Prezintă o structură de rezistență semiprefabricată, corespunzătoare ca alcătuire, concepție și stare fizică actuală.

Finisajele sunt în stare bună la interior și la exterior, fără urme de umezeală, infiltrații sau exfolieri ale tencuielilor
