RAPORT DE EXPERTIZĂ TEHNICĂ - STRUCTURĂ

NR. 181/03.05.2018

Obiect: Colegiu Tehnic „Petru Maior”

Adresa: B-dul Timisoara, nr. 6, sector 6, București

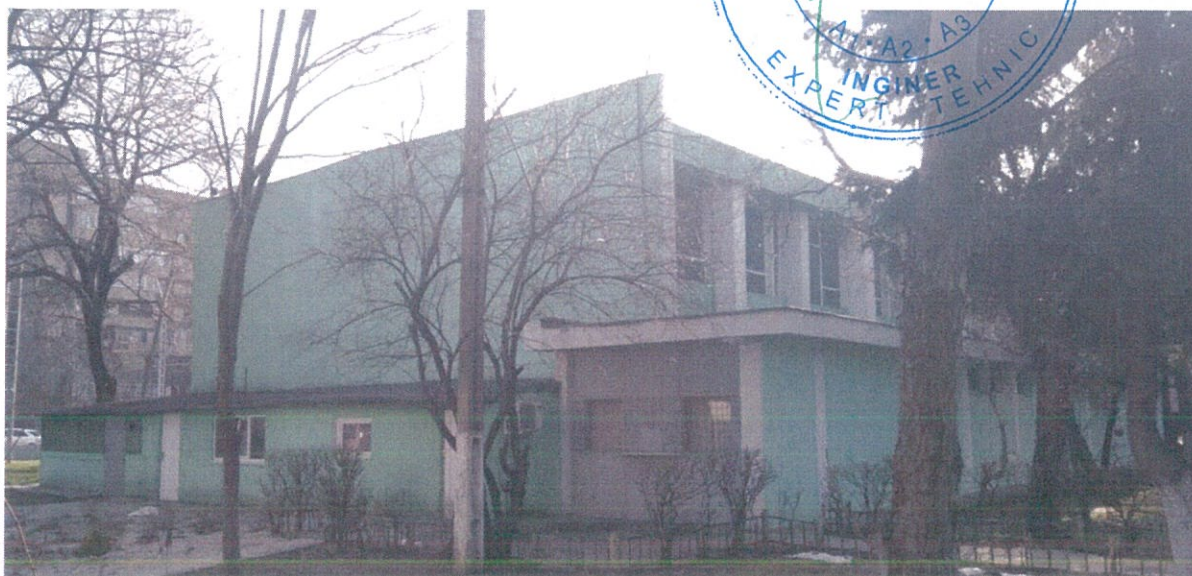
SALA DE SPORT

Cladirea salii de sport tip hala are o forma dreptunghiulara in plan, cu dimensiunile 32.00x 19.70 m si este formata din sala propriu-zisa si anexa la aceasta. Suprafata construita, egala cu cea defasurata, este 633.83 mp.

Inaltimea libera la sala de sport este de 7.28m si 3.39m la anexa.

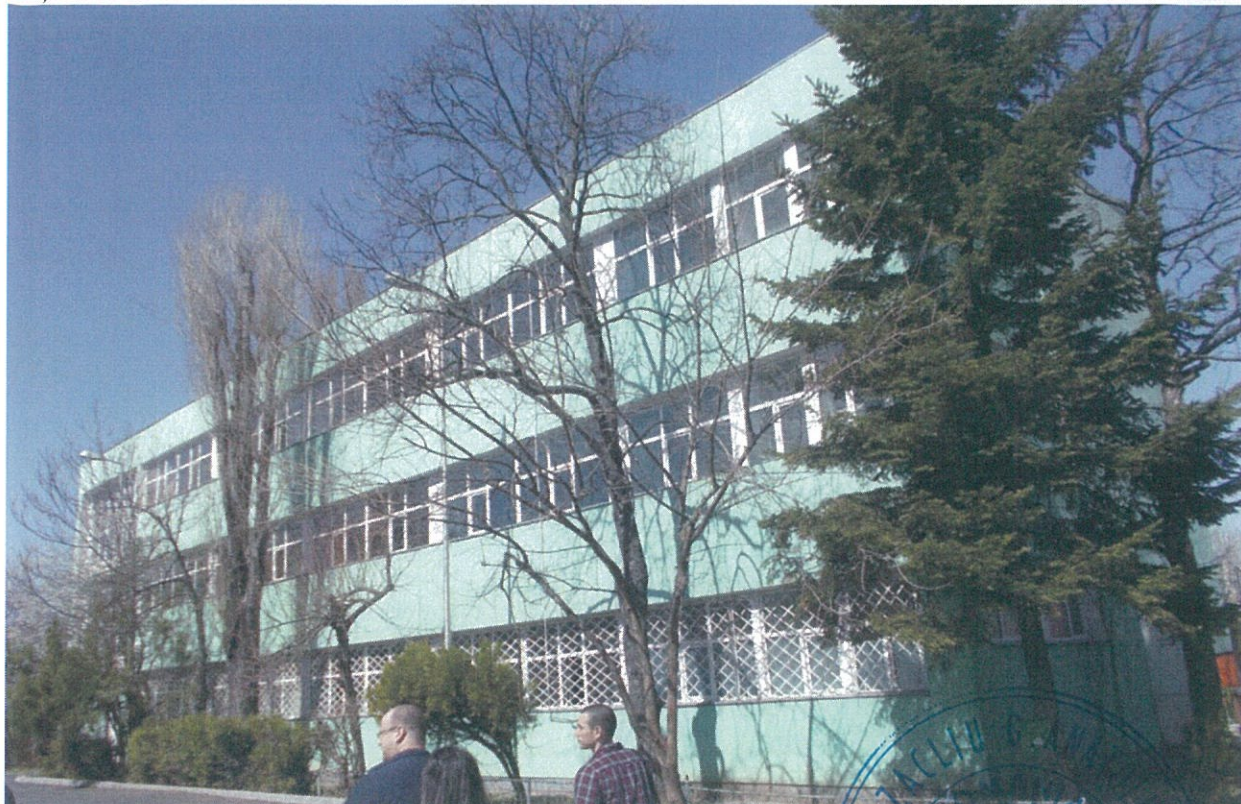
FAȚADA SUD-ATELIER

Cladirea cu forma rectangulara, cu dimensiunile in plan 36.9x13.10m are regim de inaltime P+2E. Suprafata construita este de 483.89 mp.

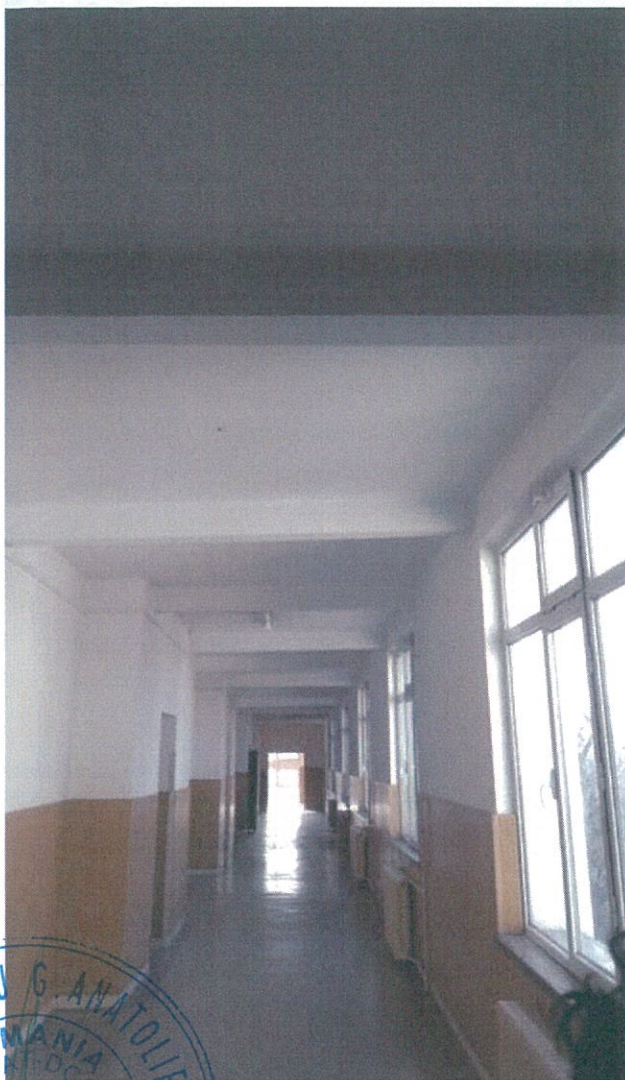
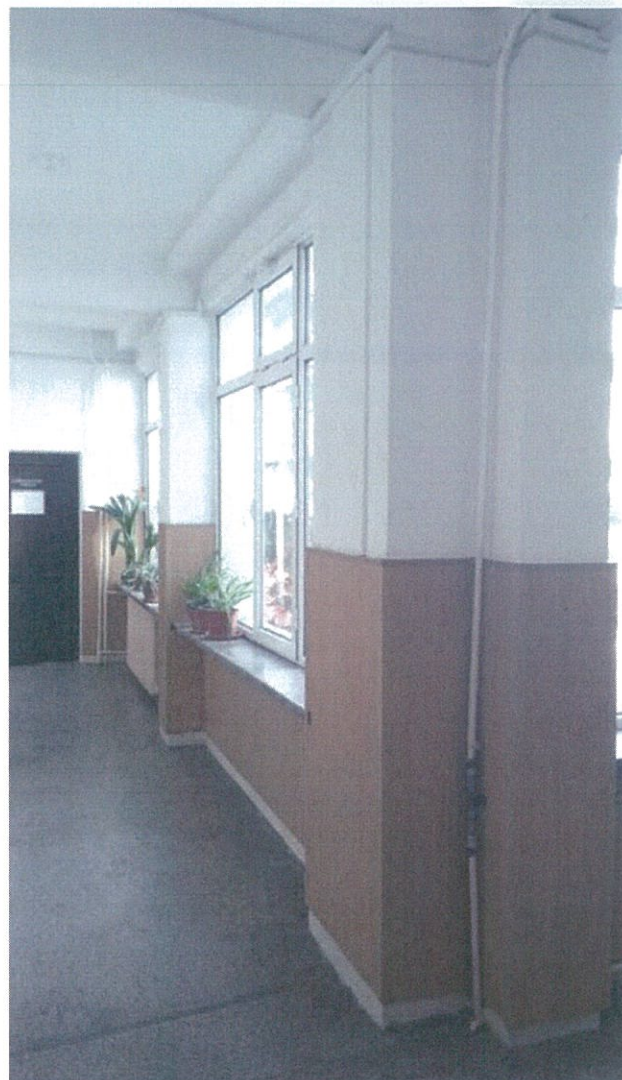
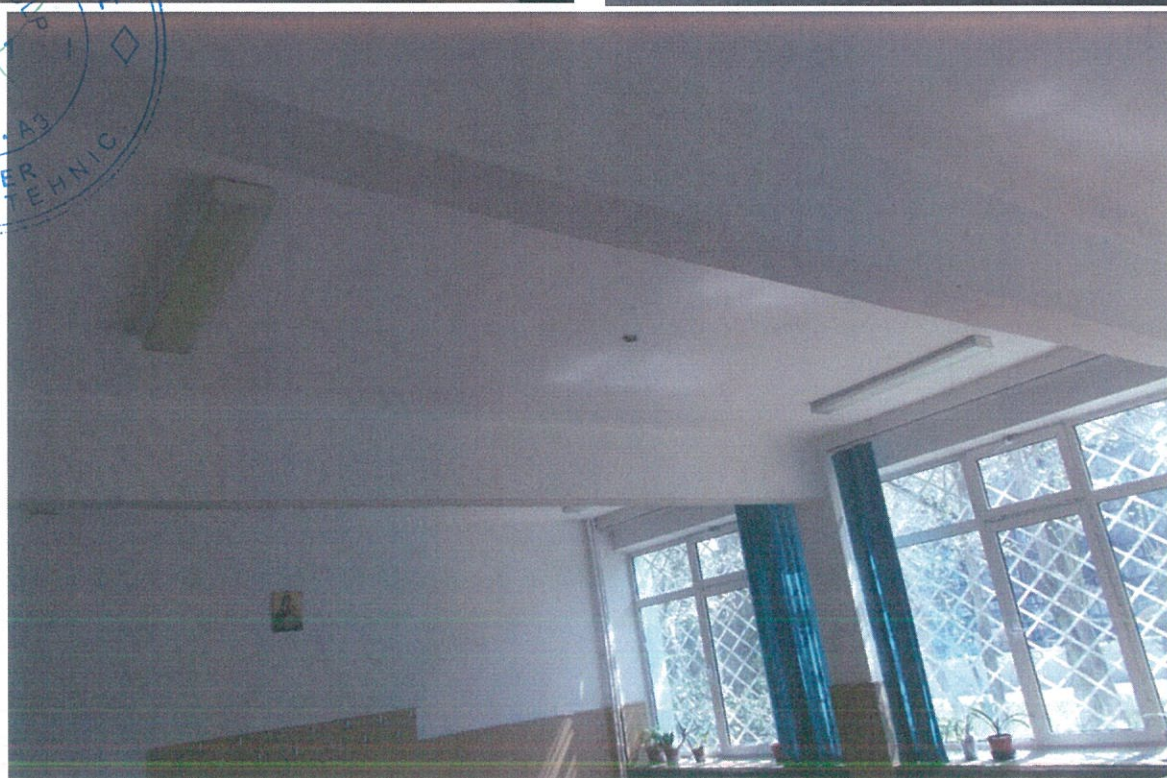
Interior scoala

Construcția prezintă o structură de rezistență corespunzătoare din punct de vedere al alcatuirii și concepției (pereti de b.a. pe ambele direcții, cadre și grinzi de b.a., planșee din b.a.) care se prezintă într-o stare fizică bună, fără degradări ale elementelor structurale și a peretilor nestructurali. Din punct de vedere al confortului, finisajele, tamplaria și instalațiile prezintă pe alocuri stări de uzură prin zone cu umeziri ale peretilor sau infiltrații în planșee.

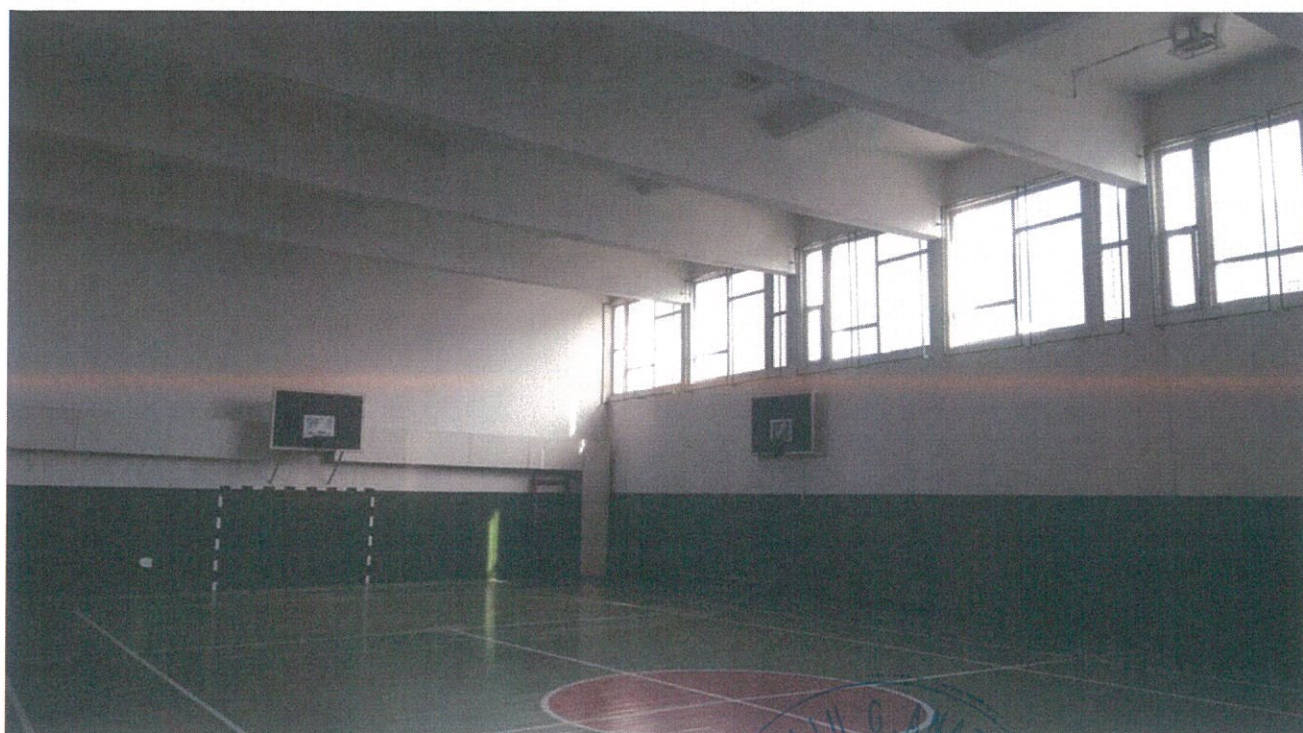
Interior Sala de sport

Prezintă o structură de rezistență integral prefabricată, corespunzătoare ca alcătuire, concepție și stare fizică actuală.

Finisajele sunt în stare relativ bună la interior și la exterior, cu zone restrânse cu urme de umezeală, infiltrații sau exfolieri ale tencuielilor
