PROFIL TRANSVERSAL TIP I
scara 1:50

PROIECTANT GENERAL: S.C. TOTAL ROAD S.R.L. Adresa: Str. Muzsoara, nr.1, Bl.13, Sc.3, Ap.115 sector 6, București Tel: 0724.715207- Fax: +40368.15.116 CUIR 17918808 J 40 / 15081 / 2005							
BENEFICIAR: PRIMĂRIA SECTORULUI 6 Adresa: Calea Plevnei, nr. 147-148, Sector 6, București Tel: 037.620.43.19- Fax: 037.620.44.46							
		NUME	SEMNĂTURA	TITLU ACȚIUNE	LUCRĂRI DE SISTEMATIZARE VERTICALĂ - DRUMURI Zona 3		
PROIECTAT		Ing. Vlad COROCEA		PLAȘA	PROFIL TRANSVERSAL TIP I - Aleea 1		
ȘEF PROIECT		Ing. Mihai Corolan					
APROBAT		Ing. Cătălin GRUJANU					
DATA: 06/2018		SCARA: 1:50		EXEMPLAR NR. 1	FAZA PROIECT S.F.	NUMĂR PROIECT 12.1/2018	NUMĂR PLAȘĂ PTT - 001
Este interzisă copierea, multiplicarea și împrumutarea documentului fără aprobarea scrisă a S.C. TOTAL ROAD S.R.L.

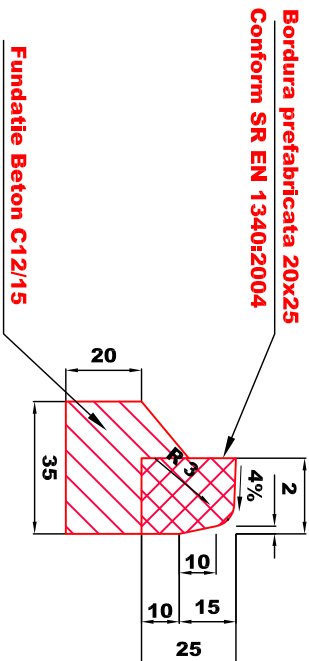
DETALIUL BORDURA 20X25cm

Sc. 1:20

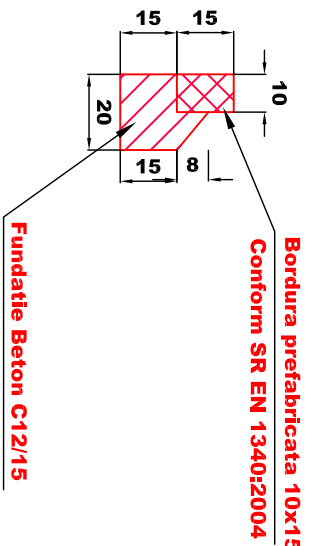
DETALIUL BORDURA 10X15cm

Sc. 1:20

Bordura prefabricata 10x15
Conform SR EN 1340:2004

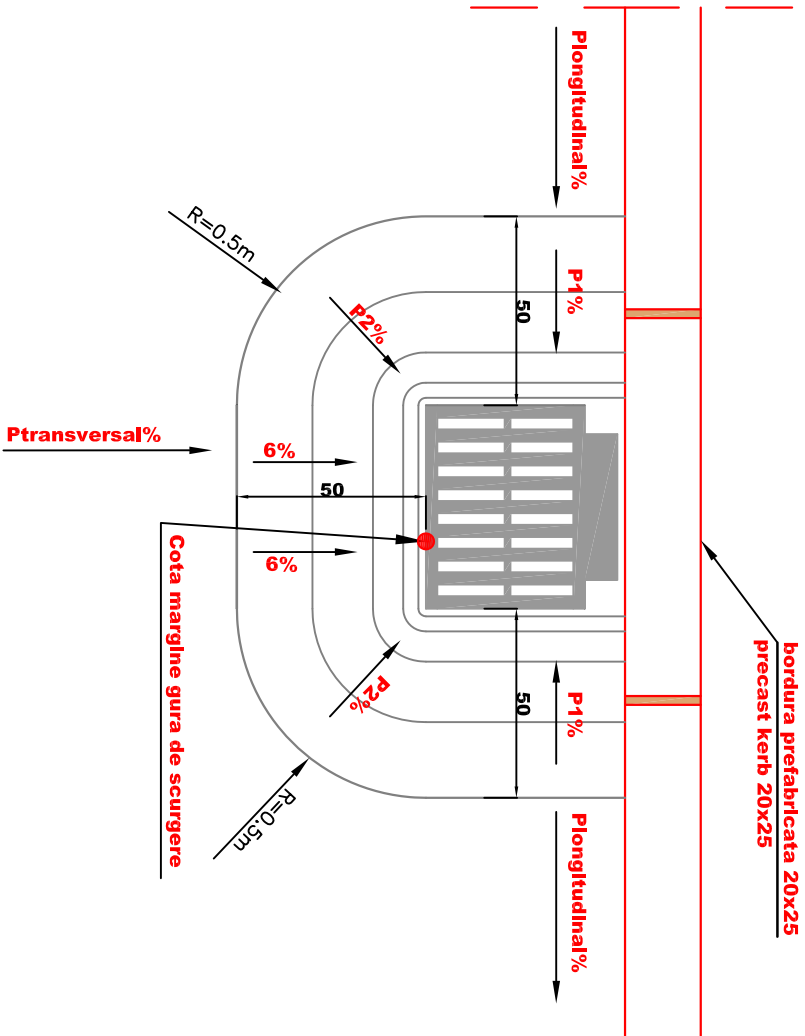
DETALIUL A
AMENAJARE GURA DE SCURGERE CU RAMA DIN FONTA TIP A
scara 1:20

- Cota margine gratar gura de scurgere se determina din profilul transversal in functie de cota in ax si de declivitatile de 2,5% si 6%;
- Declivitatea P1% se determina functie de cota margine rama gura de scurgere si de cota din profilul in lung corespunzatoare distantei de 50 de cm fata de marginea ramei guri de scurgere;

- Cota margine gratar gura de scurgere se determina din profilul transversal in functie de cota in ax si de declivitatile de 2,5% si 6%;

- Decalvitatea P1% se determina functie de cota margine rama gura de scurgere si de cota din profilul in lung corespunzatoare distantei de 50 de cm fata de margineea

ramei gurii de scurgere;
