scadul si 30 de cm sub raza terenului:				termosistem cu POLISTIREN EXTRUDAT IGNIFUGAT DE 10 CM	
Verificator/ Expert	Nume	Semnatura	Cerinta	Referat / Expertiza Nr. / Data	
S.C.HACHIKO DESIGN S.R.L.				BENEFICIAR: Primaria Sectorului 6	Proiect nr.: 25/2011
J 40 / 2127 / 2010					
str. DINU VINTILA nr. 11, et.8, cam 8, sector 2					
Specificatie	NUME	Semnatura	Scara: 1:100	Titlu proiect: Expertiza tehnica, Audit energetic, DALIOTAC-PT-CCS-DE	
Şef proiect	arh. Luminița POPESCU			Verificare si Asistență tehnică pt.Lucrările de reabilitare	
Proiectat	teh. Gabriela BOGDAN			B1.34, B-dul. IULIU MANIU, nr.144-146	
Desenat	teh. Gabriela BOGDAN			Titlul planşei: FATADA SECUNDARA	
				soluție existentă -soluție propusă	
				A 08

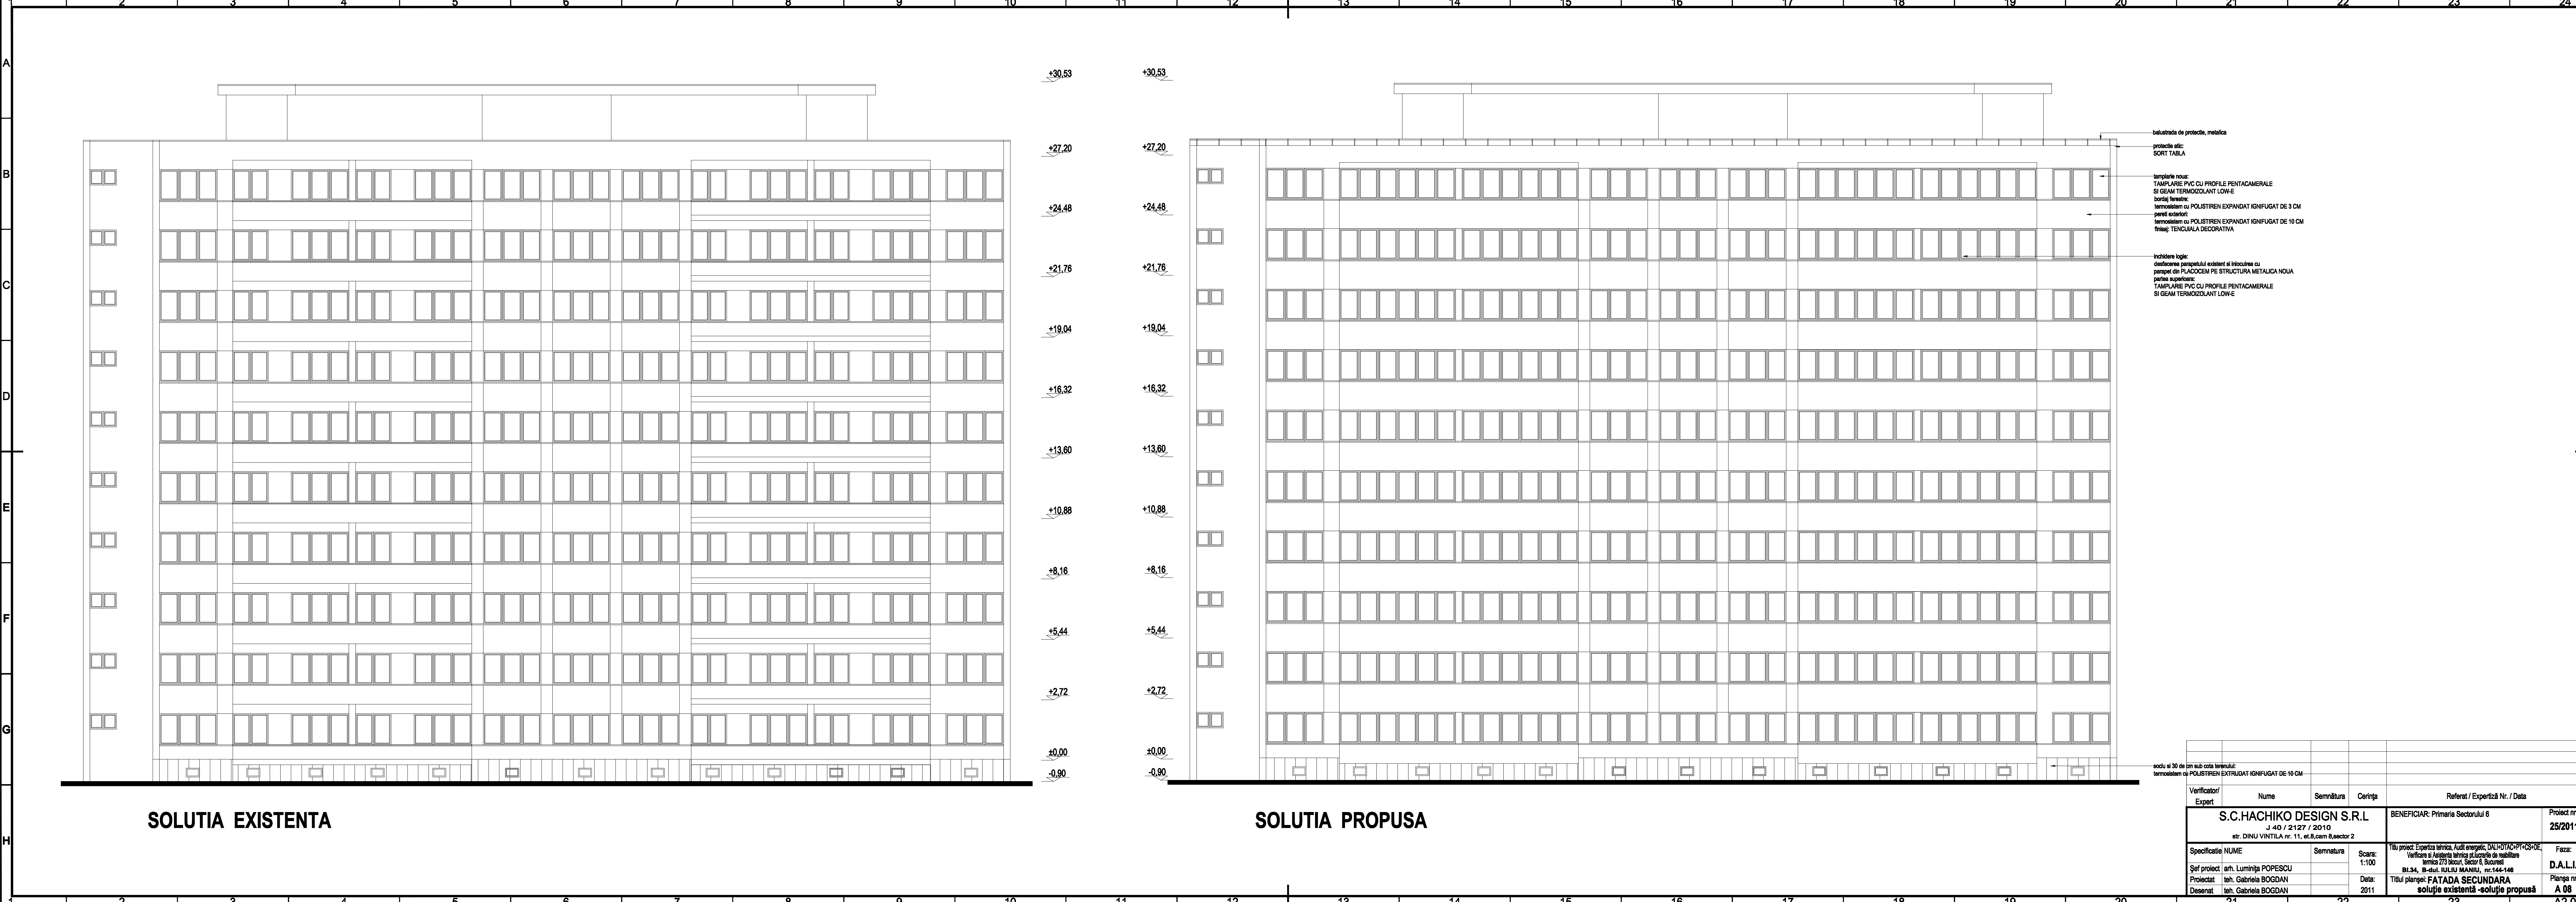
SOLUTIA EXISTENTA

SOLUTIA PROPUSA
