Beneficiar: PRIMĂRIA SECTORULUI 6, BUCUREȘTI

**MODERNIZARE SISTEM RUTIER ALEI FĂRĂ DENUMIRE, ÎNTRE
BLOCURI ÎN ZONA 4 - Str. ORȘOVA - Sos. VIRTUȚII –
Bd. UVERTURII - Str. DREPTĂȚII.**

STUDIU DE FEZABILITATE

Proiectant General: S.C. TOTAL ROAD S.R.L.

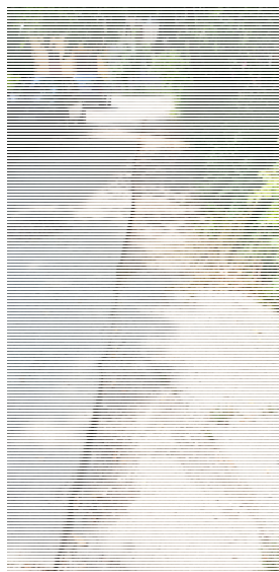
Suprafețe plombate:

Plombele sunt de diverse mărimi și vârste și se datorează intervențiilor la nivelul utilităților.

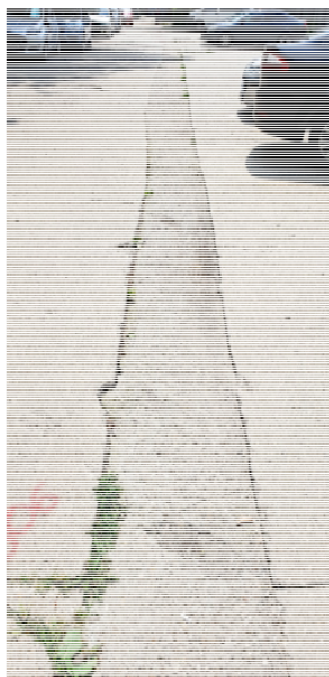
Suprafețe plombate:

Plombele sunt de diverse mărimi și vârste și se datorează intervențiilor la nivelul utilităților.

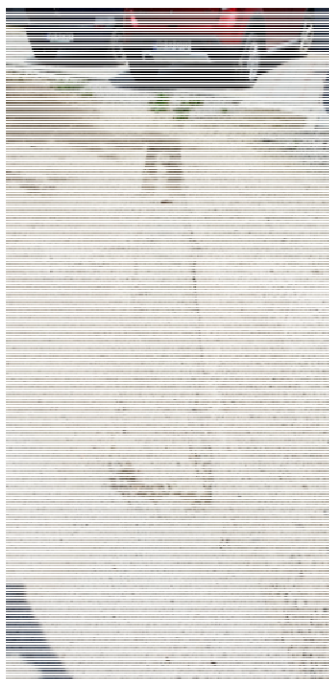
Suprafete plombate:

Plombele sunt de diverse mărimi și vârste și se datorează intervențiilor la nivelul utilităților.

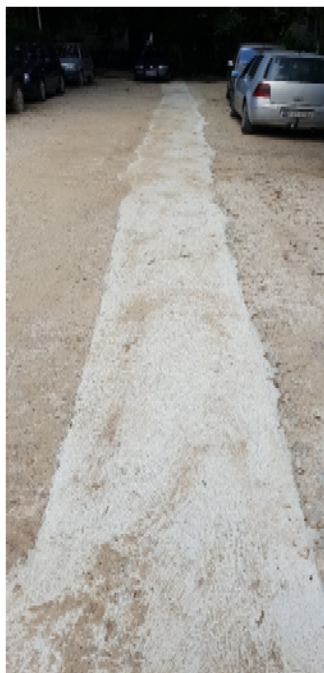
Suprafete plombate:

Plombele sunt de diverse mărimi și vârste și se datorează intervențiilor la nivelul utilităților.

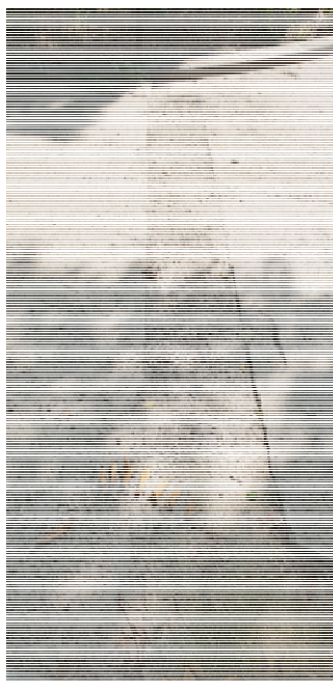
Suprafete plombate:

Plombele sunt de diverse mărimi și vârste și se datorează intervențiilor la nivelul utilităților.
